Symposium Grabenlos 2017

Sanierung der Hauptwasserversorgungsleitung von Batumi (Georgien) mittels Schlauchlining

Bmstr. Ing. Michael Griebaum – RTi Austria GmbH

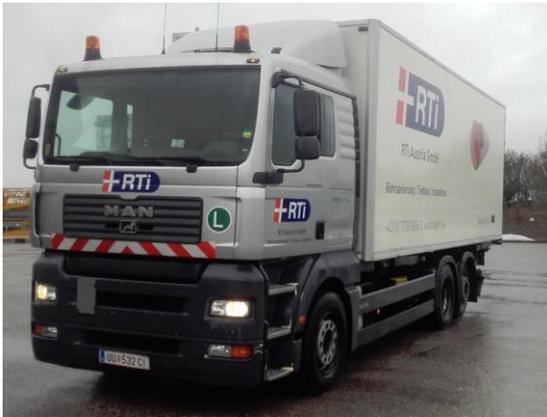
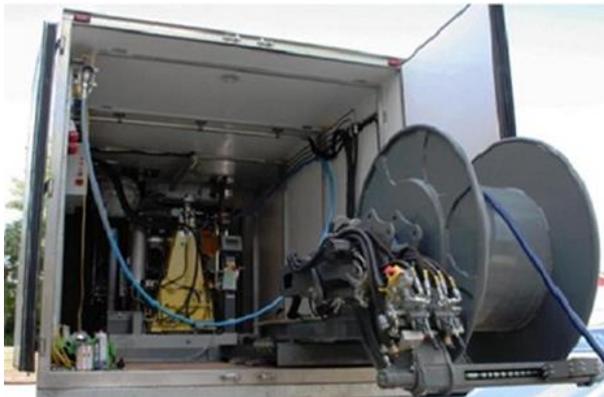
Höchstdruckreinigungsfahrzeug

- Arbeitsvorbereitung
- 4,15 km in 3 Abschnitte unterteilt (Streckenschieber)
- Provisorische Wasserversorgung durch Wasserwerk
 - Alternative Versorgungswege
 - Leitungsprovisorien
- Herstellung Baugruben und Rohrtrennungen (lokaler Subunternehmer)
- Öffnen der Leitung jeweils auf 2,5 m Länge
- Höchstdruckreinigung
 - Strahlen der Altrohrinnenwand metallisch blank
 - Leistung Equipment: max. 100 L/min bei bis zu 1500 bar

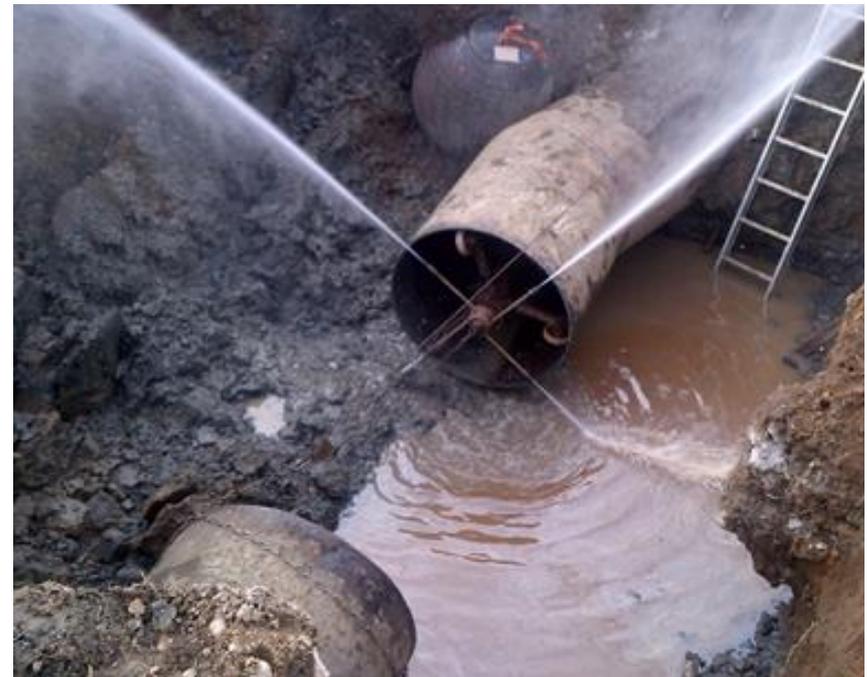
Rotor im Altrohr

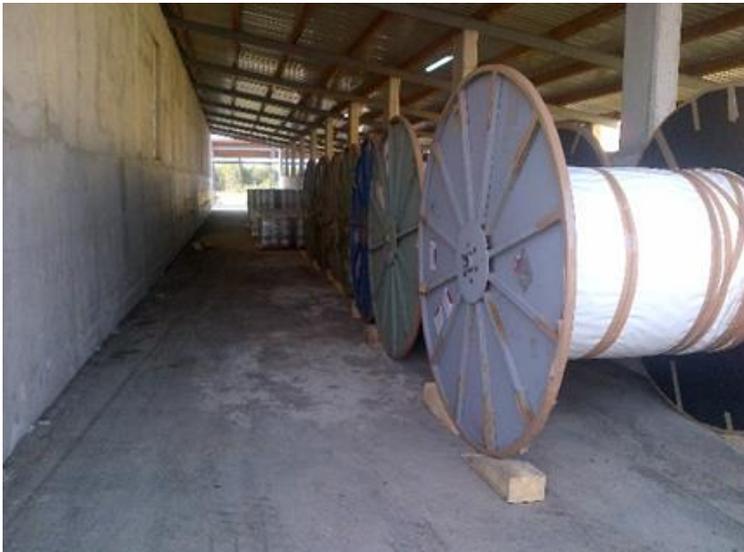
Gewebeliner aufgetrommelt

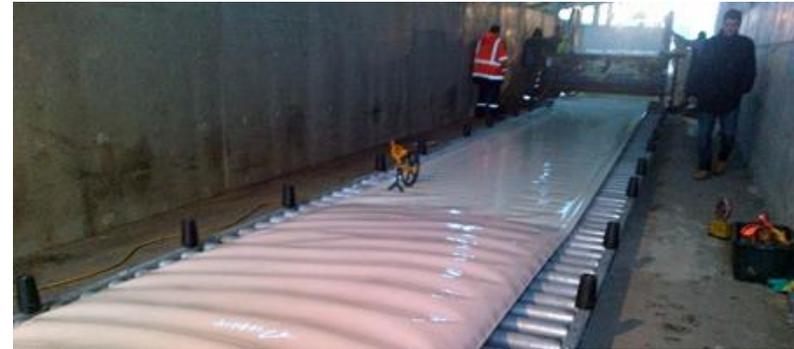
Imprägniervorgang

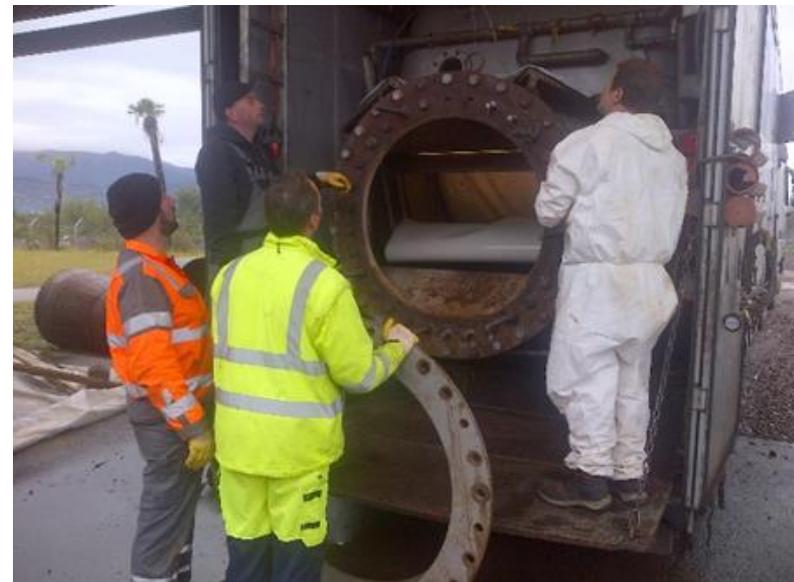
Montage Umkehrflansch

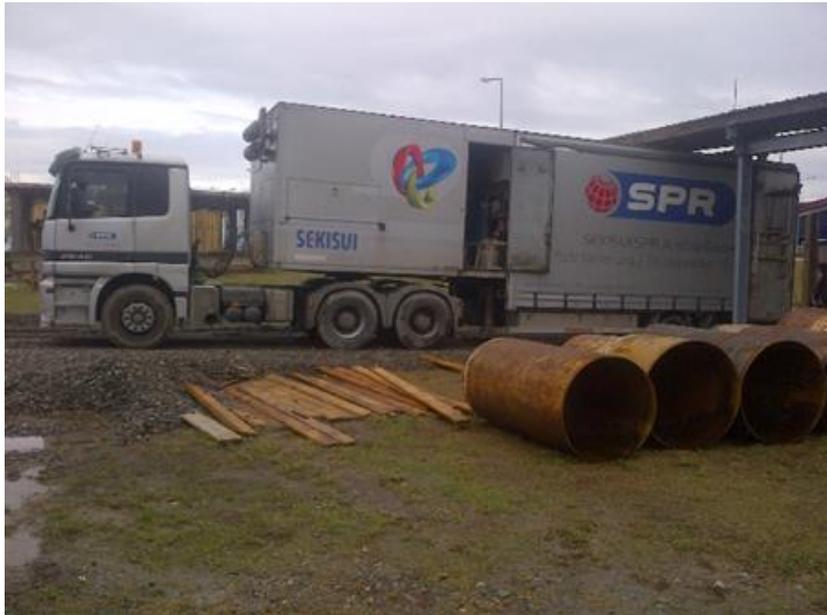
Sattelzug mit Inversionstrommel und Heizanlage

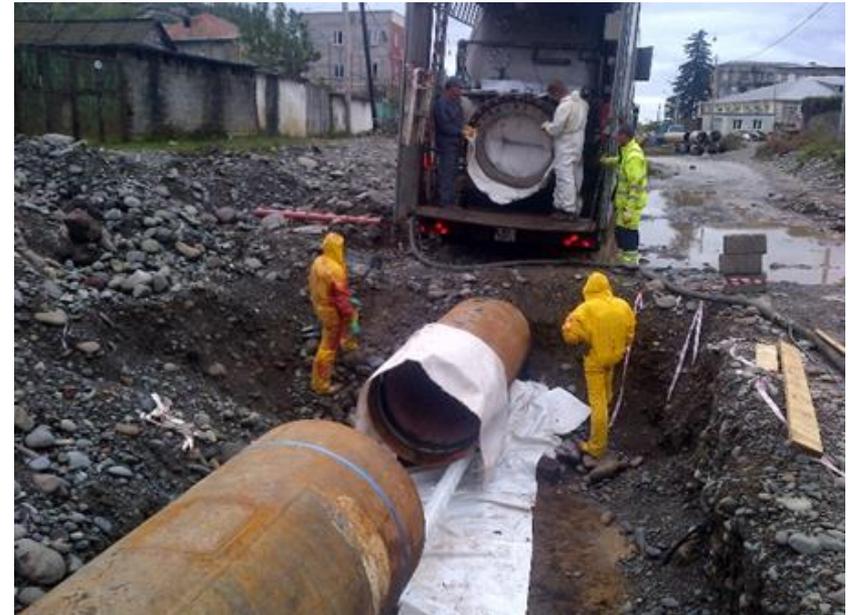
Start Inversionsvorgang

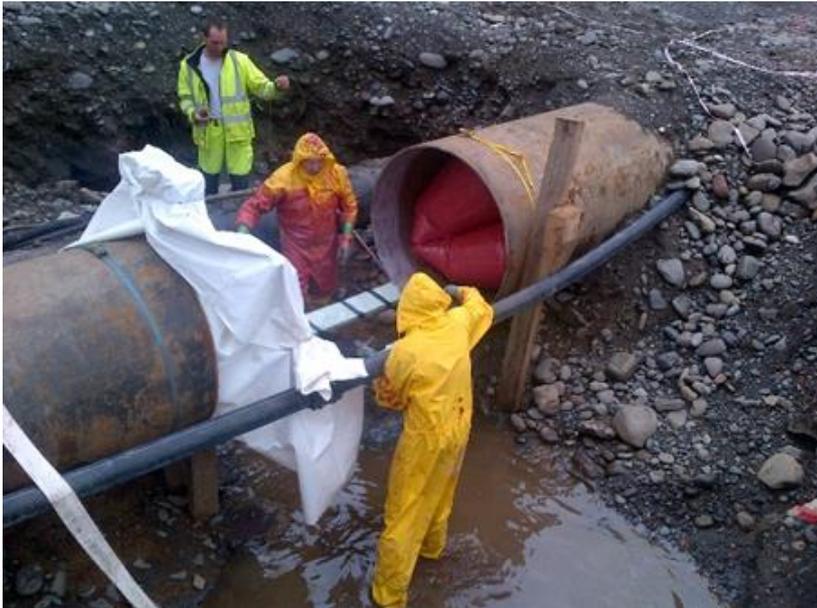
Der Inliner erreicht ...

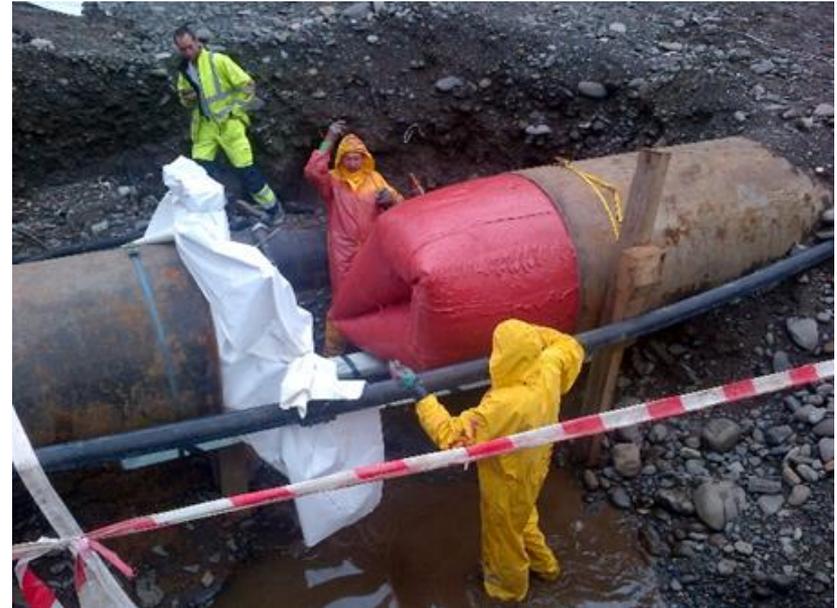
... die Zielgrube

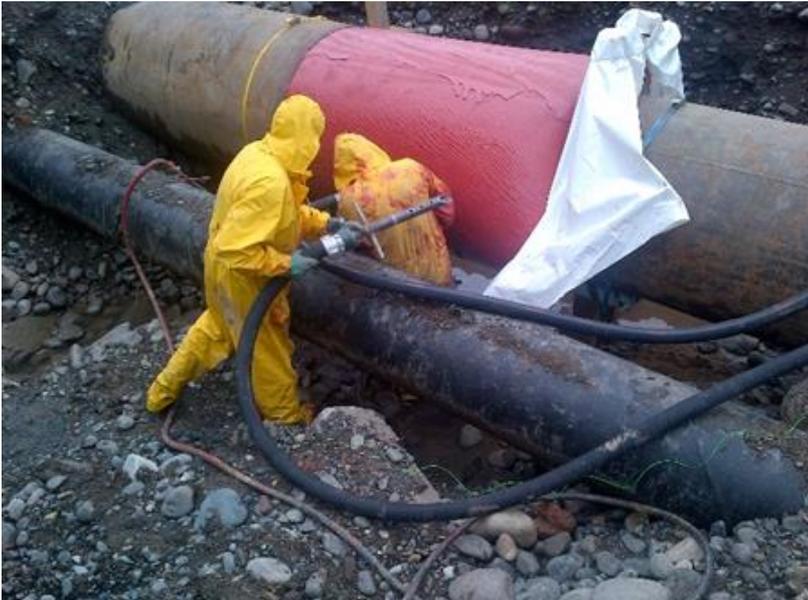
Setzen der Lanzen

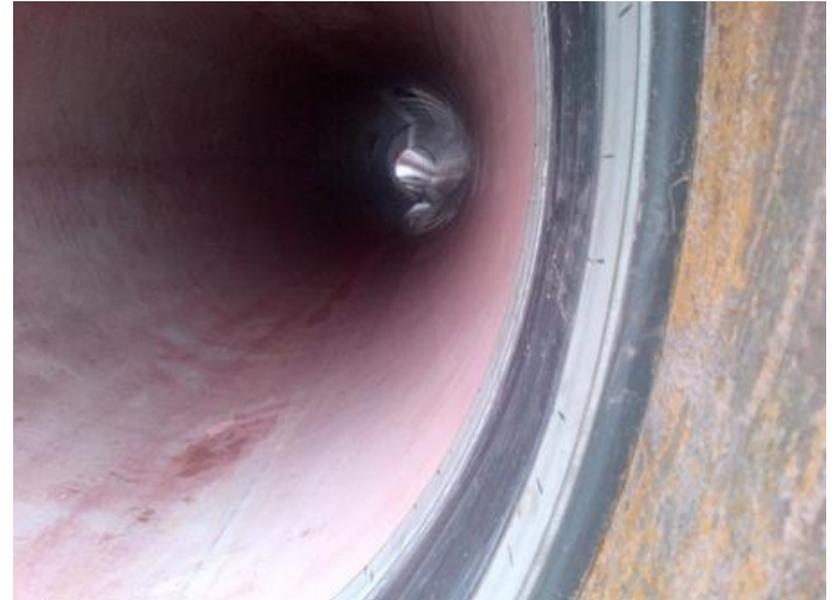
Fertiger Liner mit Endmanschette
