SYMPOSIUM GRABENLOS

Zustandserfassung und –bewertung von Abwasserpumpstationen sowie Ableitung des erforderlichen Handlungsbedarfs

Hanns Plihal, Wing-Shan Yeung

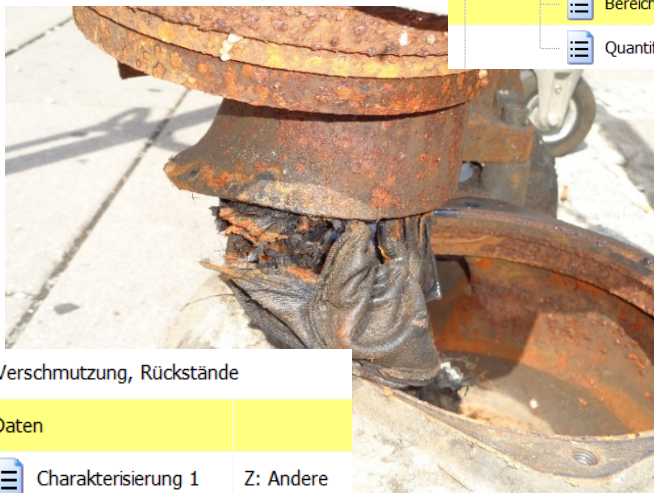
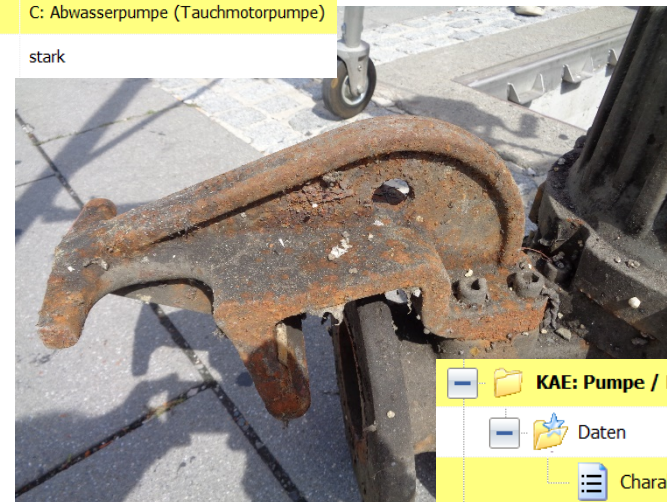
KAF: Oberflächenschäden	
Daten	
Charakterisierung 1	B: im Abwasser- / Wasserbereich
Charakterisierung 2	B: Korrosionsschäden
Bereich	C: Abwasserpumpe (Tauchmotorpumpe)
Quantifizierung	stark

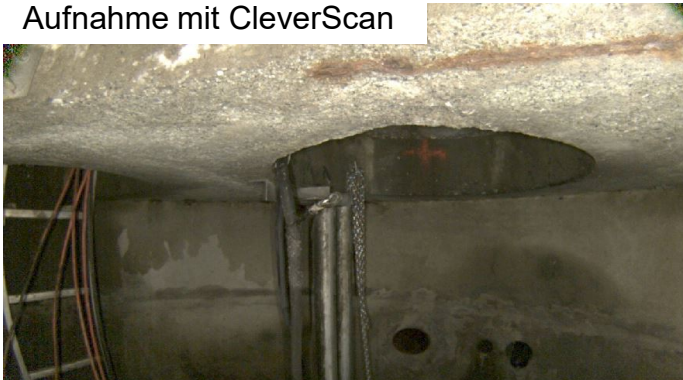
- ☑ JAF-H-E (B,C,D,F,H,I,J,K) Oberflächenschaden / Bewehrung korrodiert U...

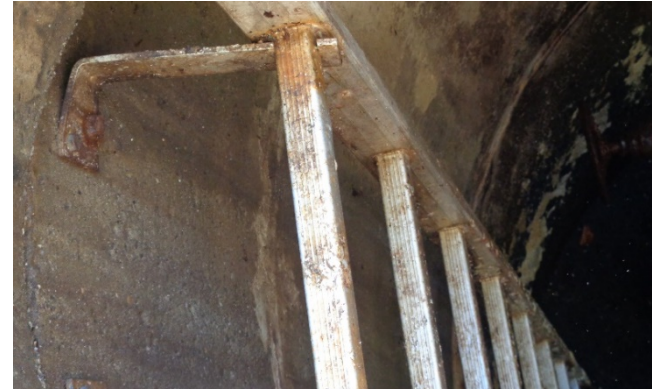
- ☑ JAQ-F (C,D,F) Schadhafte Steighilfen - Handlauf der Steigleiter korrodiert
- ☑ JAQ-F (H,I,J,K) Schadhafte Steighilfen - Handlauf der Steigleiter korrodiert

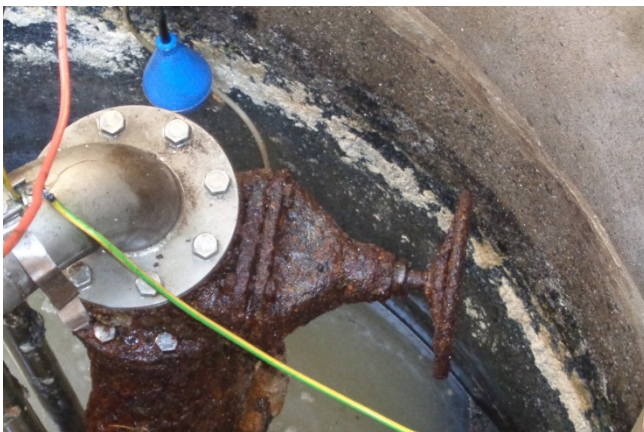
- ☑ KAF-A-B (A, B, C, F, G, I, J, M, N, O, P, Q, R, S, T, AC, AD, AE) Oberfläch...

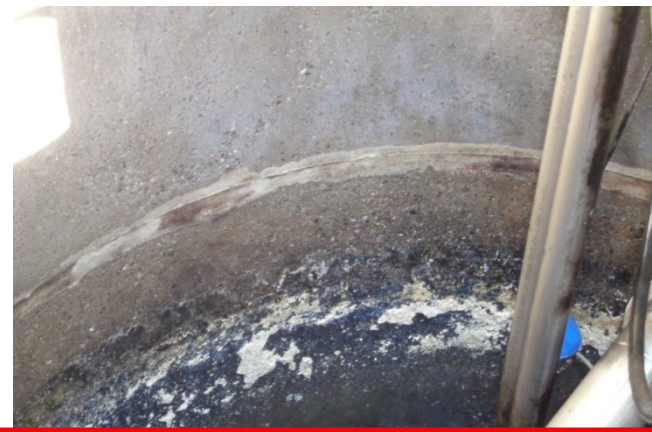
- ☑ JBB-B (A,B,C,D,E,F,G,H,I,J,K) Anhaftende Stoffe Fett

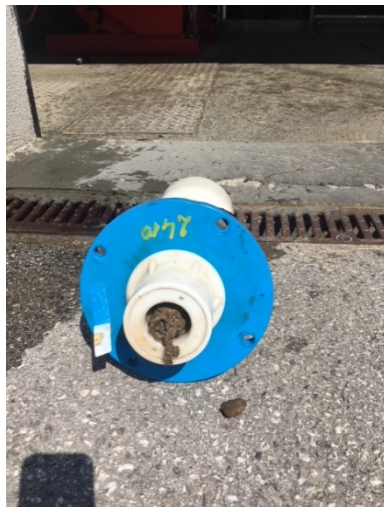
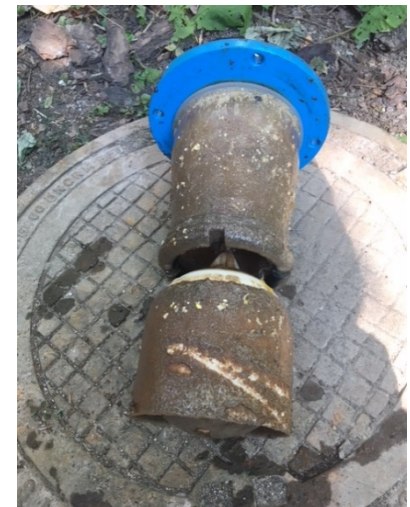
KBF-C (N, P, Q) Verschmutzung, Rückstände innere Verschmutzung vorhanden

KBF-C (N, P, Q) Verschmutzung, Rückstände innere Verschmutzung vorhanden
Verschmutzung auch im Be- und Entlüftungrohr

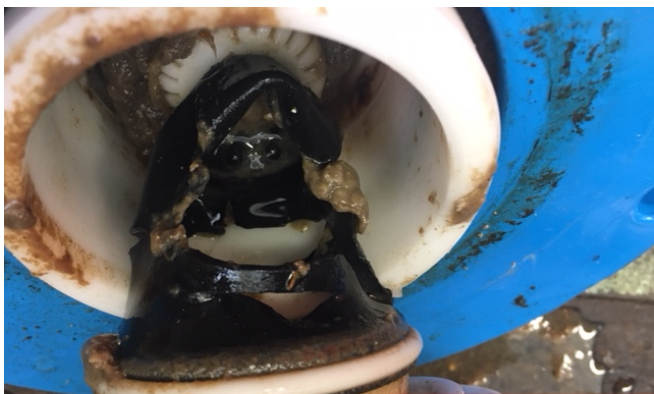
KAN-Z Dichtheit Andere

Kommentar:
 Rollmembran gebrochen

KAN-Z Dichtheit Andere
Rollmembran gebrochen
