Zustandserfassung von Abwasserpumpstationen und Sonderbauwerken sowie Ableitung des erforderlichen Handlungsbedarfs

Vortragende | Autoren: Yeung W., Plihal H.
(adaptierter Auszug aus dem ÖWAV KAN-Endbericht 2018)

Zustandsüberprüfung
Abwasserpumpwerk

▷ Datum: 2018-09-07	▷ Inspektionsfirma:
▷ Bezeichnung: PW Neu Amerika	▷ Inspekteur:
▷ Anlagentyp: Pump Station	▷ Liegenschaft: ABA Bregenz
▷ Kanalart: KS	▷ Ortsteil: Neu Amerika

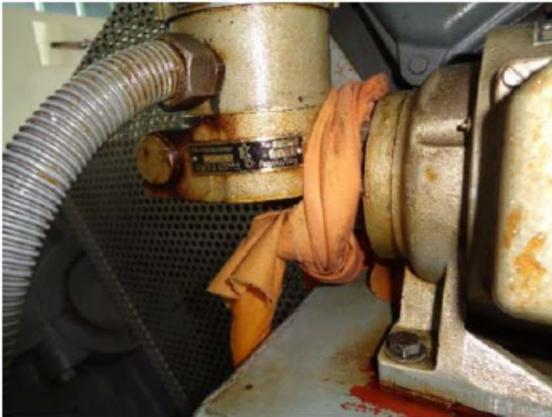
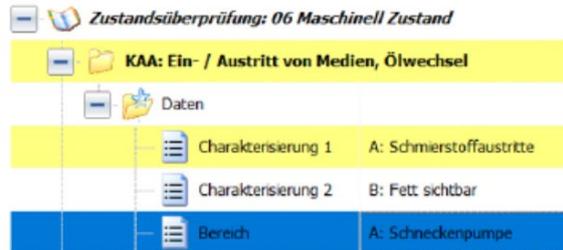
Abbildung 5: Schmierstoffaustritt bei einer Schneckenpumpe und dessen Zustandserfassung

Abbildung 5 zeigt einen Schmierstoffaustritt bei einer Schneckenpumpe. Dieser Zustand fällt unter den Hauptcode „KAA“ (Ein-/Austritt von Medien, Ölwechsel). Als erste Charakterisierung wird „A“ (Schmierstoffaustritt) ausgewählt. Die zweite Charakterisierung ist „B“ (Fett sichtbar). Zusätzlich wird der Bereich „Schneckenpumpe“ angegeben. Demnach erhält man für diesen Zustand die Kodierung „KAA–A–B“ im Bereich „A“.

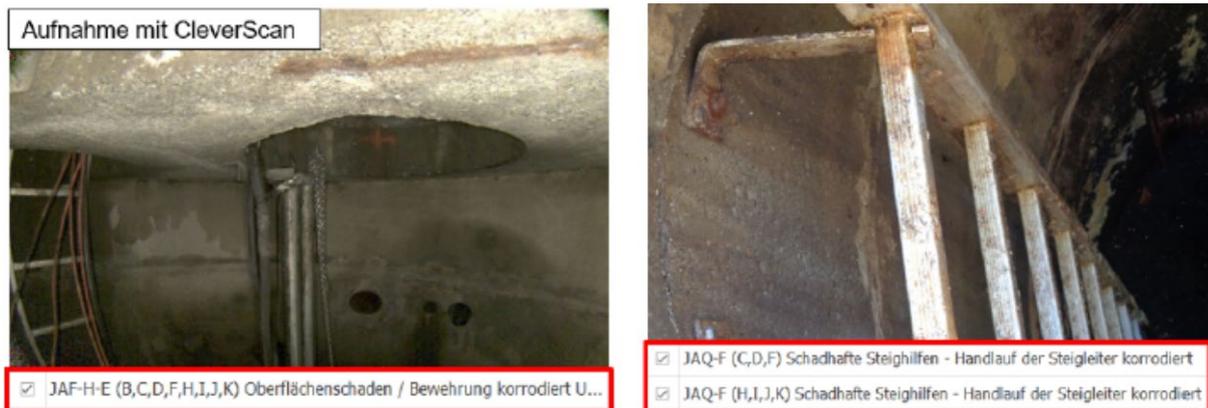
Abbildung 7: Korrodierte Bewehrung (links) und korrodierte Handlauf der Steigleiter (rechts)

Abbildung 7 (links) zeigt eine Aufnahme mit der *CleverScan*, in dem eine korrodierte Bewehrung an der Decke des Schachtes erkennbar ist. Mit einer Inspektion von der Schachtdeckeloberkante war dies zunächst nicht möglich. Die Kodierung lautet „JAF-H-E“ (Oberflächenschaden-Bewehrung korrodiert-Schadensursache nicht feststellbar). Im rechten Bild wurde eine korrodierte Steigleiter aufgenommen. Als Beispiel werden hier die Kodierung des korrodierten Handlaufs „JAQ-F“ (Handlauf der Steigleiter korrodiert) angeführt.

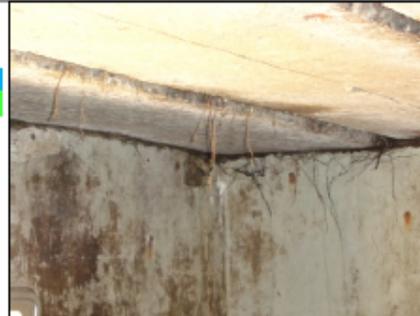
JBA: Wurzeln

Charakterisierung 1	C: komplexes Wurzelwerk
Bereich	C: Schachtaufbau
Quantifizierung	10 %
Handlungsbedarf	Verkürztes Inspektionsintervall
Reinigungsbedarf	Kein Reinigungsbedarf

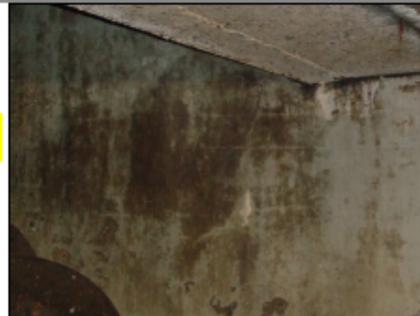
JAB-B-B

Charakterisierung 1	B: Risslinien an der Wandung (Segment noch am Platz)
Charakterisierung 2	B: vertikal
Bereich	C: Schachtaufbau
Quantifizierung	4 mm
Handlungsbedarf	Zusätzlicher Inspektionsbedarf / Sanierungsplanungsbedarf

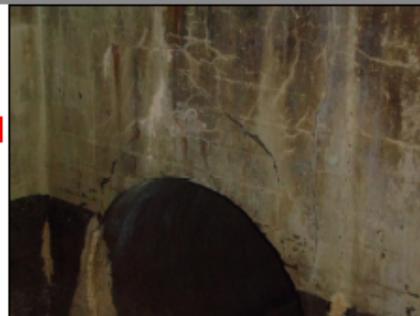
JAB-B-C

Charakterisierung 1	B: Risslinien an der Wandung (Segment noch am Platz)
Charakterisierung 2	C: komplex
Bereich	C: Schachtaufbau
Quantifizierung	7 mm
Handlungsbedarf	Sanierungsbedarf

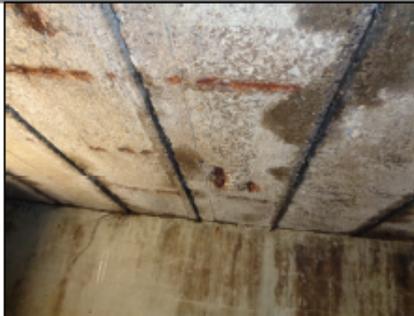
JAF-H-E

Charakterisierung 1 H: Bewehrung korrodiert
 Charakterisierung 2 E: Schadensursache nicht feststellbar
 Bereich C: Schachtaufbau
 Handlungsbedarf Sanierungsbedarf

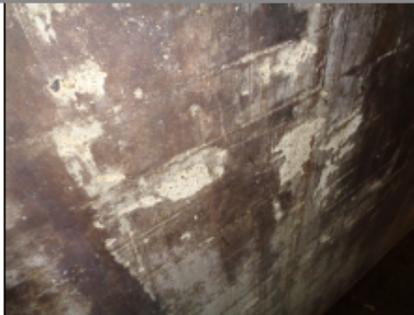
JAF-B-E

Charakterisierung 1 B: Abplatzung (Ausbruch kleiner Teile aus der Oberflächenstruktur)
 Charakterisierung 2 E: Schadensursache nicht feststellbar
 Bereich C: Schachtaufbau
 Handlungsbedarf Verkürztes Inspektionsintervall

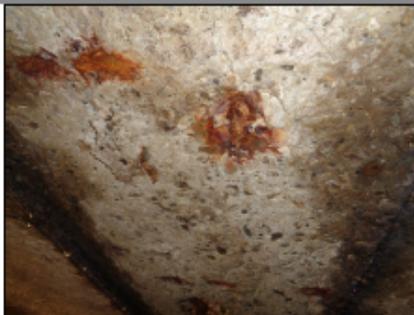
JAF-C-E

Charakterisierung 1 C: Zuschlagstoffe sichtbar
 Charakterisierung 2 E: Schadensursache nicht feststellbar
 Bereich C: Schachtaufbau
 Handlungsbedarf Zusätzlicher Inspektionsbedarf / Sanierungsplanungsbedarf

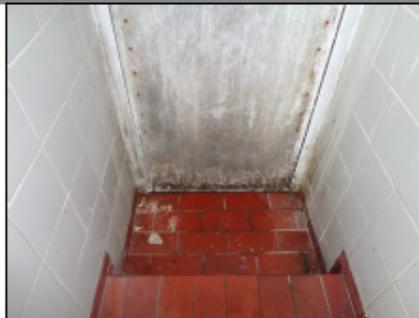
JEF-A

Charakterisierung 1 A: beschädigt
Handlungsbedarf Zusätzlicher Inspektionsbedarf /
Sanierungsplanungsbedarf

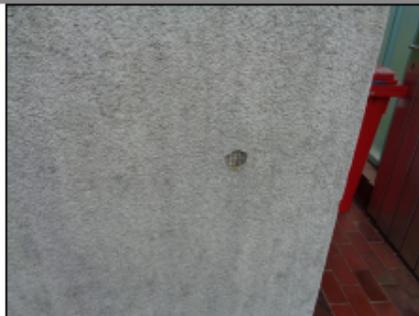
JEH-Z

Charakterisierung 1 Z: andere
Handlungsbedarf Zusätzlicher Inspektionsbedarf /
Sanierungsplanungsbedarf

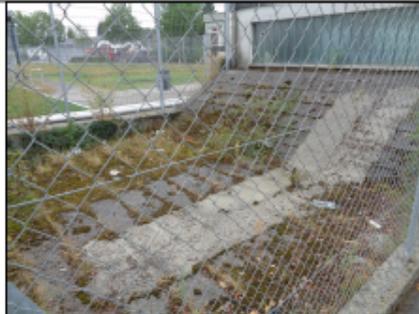
JEI-Z

Charakterisierung 1 Z: andere
Handlungsbedarf Zusätzlicher Inspektionsbedarf /
Sanierungsplanungsbedarf

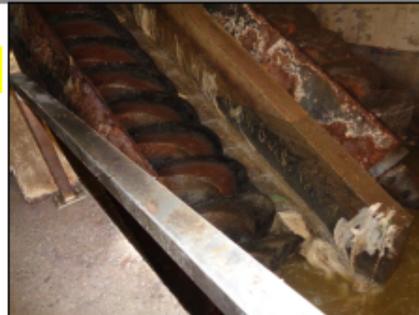
KBF-Z

Charakterisierung 1 Z: Andere
 Bereich T: Sonstige Behälter
 Handlungsbedarf **Zusätzlicher Inspektionsbedarf /
 Sanierungsplanungsbedarf**

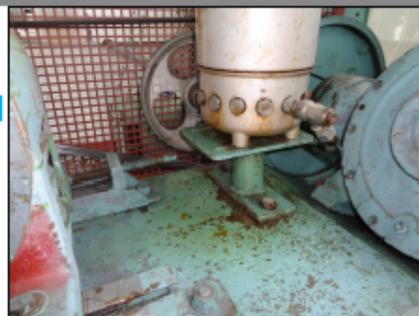
KAA-A-B

Charakterisierung 1 A: Schmierstoffaustritte
 Charakterisierung 2 B: Fett sichtbar
 Bereich A: Schneckenpumpe
 Quantifizierung leicht
 Handlungsbedarf **Verkürztes Inspektionsintervall**

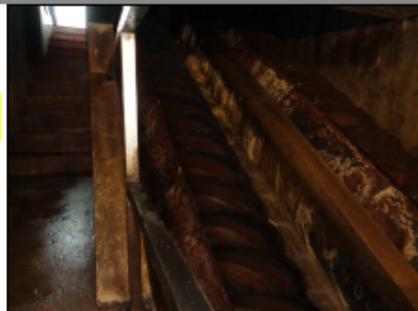
KAF-A-B	
Charakterisierung 1	A: im Luftbereich
Charakterisierung 2	B: Korrosionsschäden
Bereich	A: Schneckenpumpe
Quantifizierung	stark
Handlungsbedarf	Zusätzlicher Inspektionsbedarf / Sanierungsplanungsbedarf

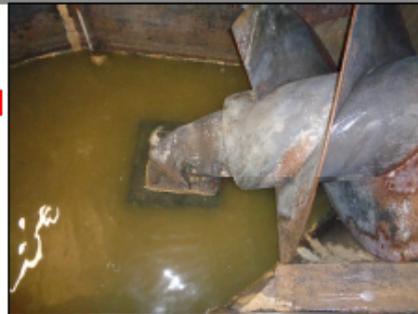
KAD-C

Charakterisierung 1	C: sichtbare Abnutzung des unteren Lagers inkl. Abdichtung u. Schmierung
Quantifizierung	stark
Handlungsbedarf	Sanierungsbedarf

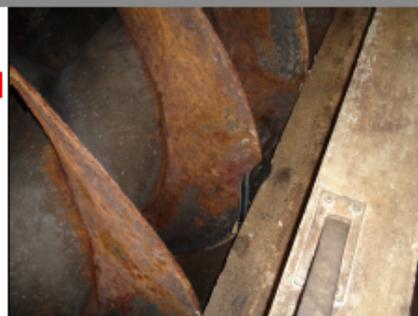
KAD-B

Charakterisierung 1	B: sichtbare Abnutzung des Schneckenotroges maschinell
Quantifizierung	stark
Handlungsbedarf	Sanierungsbedarf

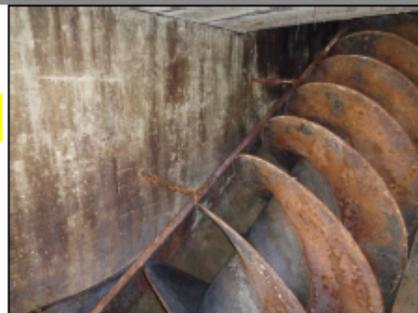
KAF-A-B

Charakterisierung 1	A: im Luftbereich
Charakterisierung 2	B: Korrosionsschäden
Bereich	A: Schneckenpumpe
Quantifizierung	stark
Handlungsbedarf	Zusätzlicher Inspektionsbedarf / Sanierungsplanungsbedarf

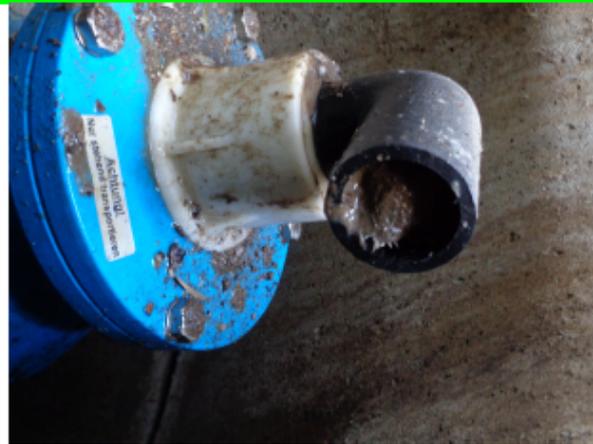
KAA-D-B (M) Ein- / Austritt von Medien, Ölwechsel Mediaustritte während Betrieb Medium läuft/spritzt aus Armatur

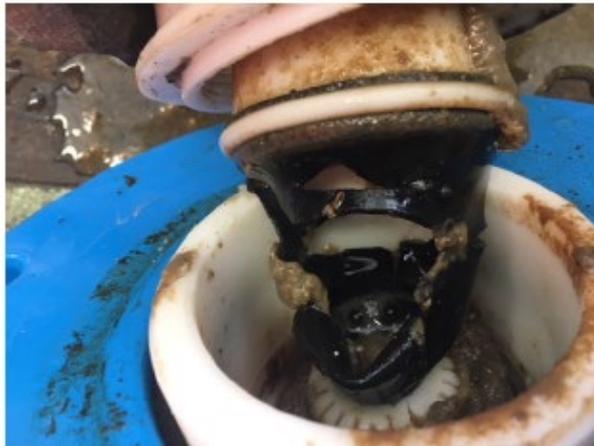
KAN-Z Dichtheit Andere
Rollmembran gebrochen

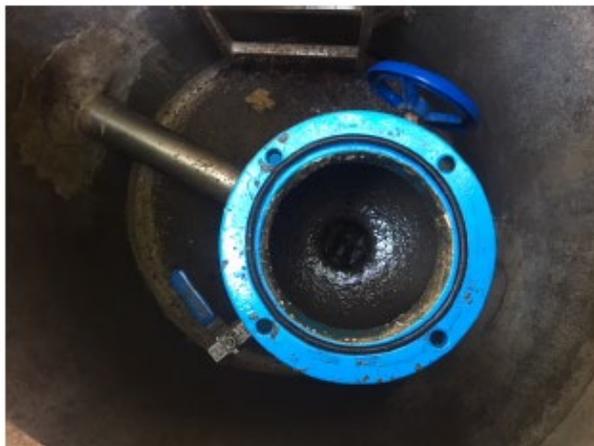
KBF-C (N, P, Q) Verschmutzung, Rückstände innere Verschmutzung vorhanden
Verschmutzung auch im Be- und Entlüftungsrohr

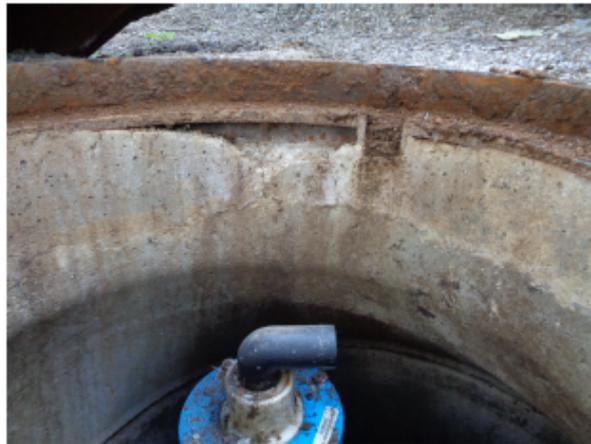
JAC-B (B,C,D,F,H,I,J,K) Bruch Wandsegmente fehlen

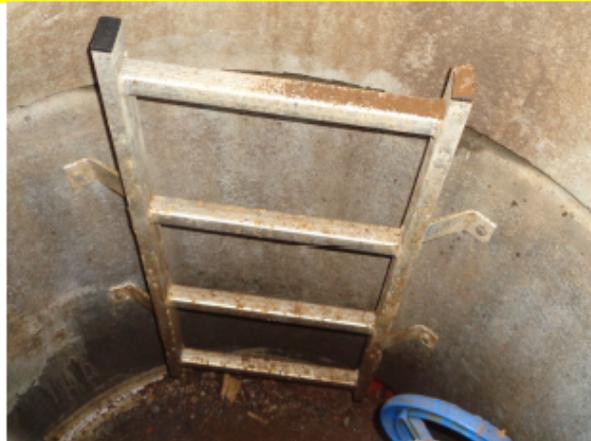
JAQ-F (C,D,F) Schadhafte Steighilfen - Handlauf der Steigleiter korrodiert

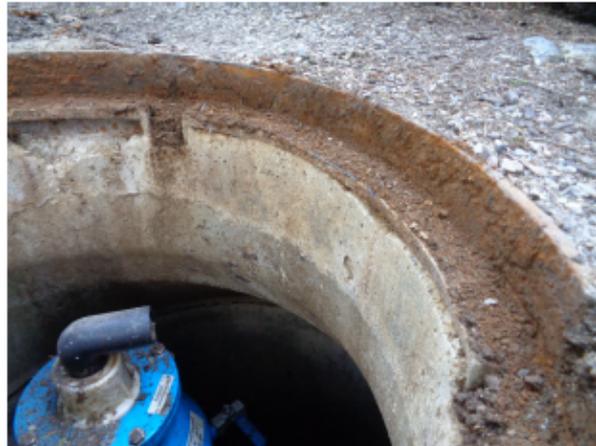
JAR-I (A) Schäden Abdeckung / Rahmen - Korrosion

Abdeckung keine Belüftungsöffnung
