# Neubausanierung? Spannungsfeld zwischen Abnahme, Qualitätsabzug und Gewährleistung

Vortragender | Autor: DI Stefan Hitzfelder | HIPI Ziviltechniker GmbH

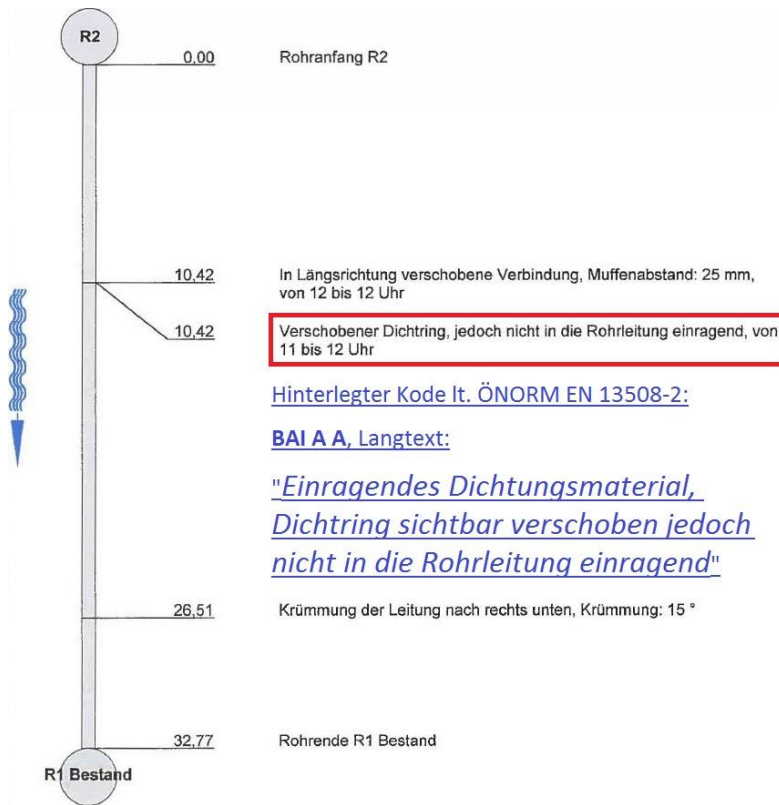
Abbildung 2: TV-Abnahmeprotokoll "Einragendes Dichtungsmaterial"

Von den beiden Feststellungen „Verschobene Verbindung in Längsrichtung“ und „Verschobener Dichtring“ ist zweitens die maßgebende. Diese verursacht Objektklasse 3, was definitionsgemäß mittelfristigen Handlungsbedarf fordert.

Der festgestellte Muffenabstand von 25mm ist an und für sich noch kein Schaden. Je nach Herstellerangaben sind Muffenspalte zulässig, meistens gefordert [1]. Hinzu kommt einerseits die Tatsache, dass die Quantifizierung eine Schätzung des Inspektors ist und andererseits Kunststoffe zu berücksichtigende temperaturabhängige Längenänderungen von 15mm und mehr (Abhängig von Rohrlänge und  $\Delta T$ ) aufweisen können [4].

Von einer Sanierung dieses Kanalabschnitts kann abgesehen werden, wenn das Dichtheitsprotokoll „dicht“ zum Ergebnis hat. Bei Undichtheit wird man in Abhängigkeit der Gefällesituation und des Rohrdurchmessers auf ein grabenloses Verfahren zurückgreifen, das jedenfalls im Maßnahmenprogramm „Reparatur“ zu finden sein wird.

Hier wird nicht grundsätzlich ein Qualitätsabzug angesetzt werden, sondern der ausführenden Firma als Bedingung der Übernahme auferlegt werden, auf ihre Kosten vor Ablauf der Gewährleistungsfrist eine Dichtheitsprüfung inkl. TV-Befahrung durchführen zu lassen, um dem Dichtheitsanspruch dauerhaft gerecht zu werden und eine mögliche Zustandsverschlechterung dokumentieren und feststellen zu können, um im Falle eines Fortschreitens zeitnah Maßnahmen setzen zu können.

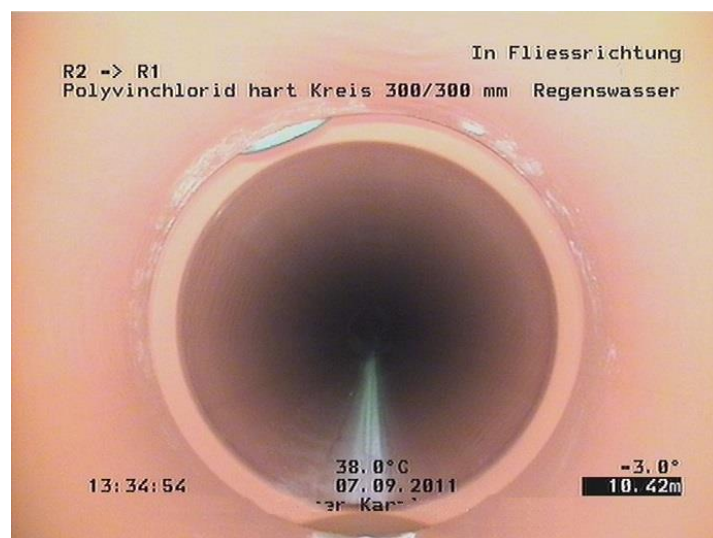
Abbildung 5: Fotodokumentation zu "Einragendes Dichtungsmaterial"

Ein „mittelfristiger Handlungsbedarf“ ist hier nicht offensichtlich erkennbar – ungeachtet dessen muss man festhalten, dass der Inspekteur alles richtig gemacht hat. Hier keine Feststellungen zu machen wäre mit einem Verlust des Mehrwerts durch die Abnahmebefahrung zu kommentieren.

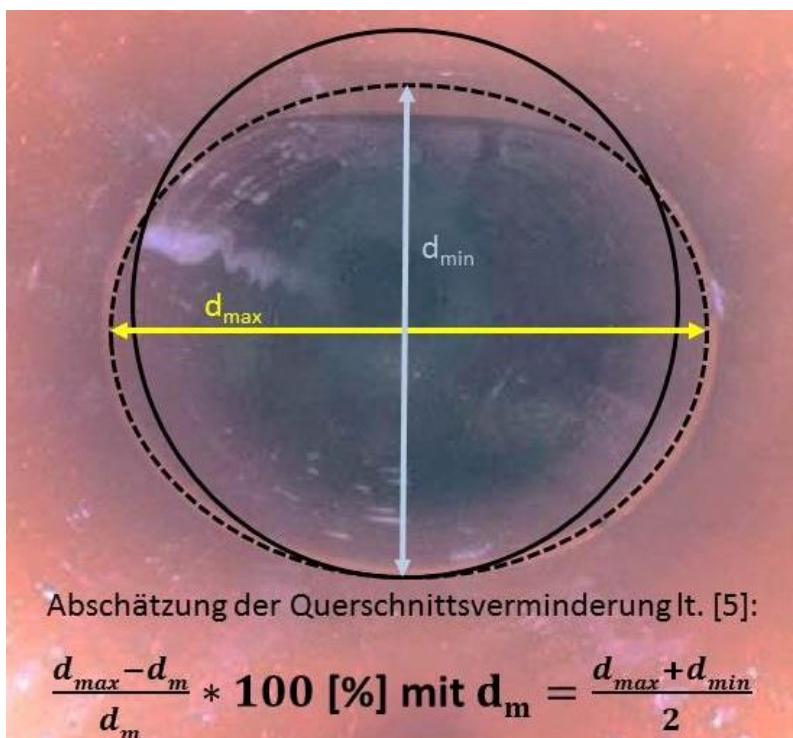
### 6.1. Verformung BAA (Bsp. 10%)

Besonders in PVC-Rohren entstehen diese Zustände meist beim Einbau. Nach Abschluss der Verdichtung und Konsolidierung schreitet dieser Zustand üblicherweise nicht fort und kann unter Berücksichtigung der zulässigen Verformung  $\delta_{v,zul}$  nach ATV-DVWK-A 127, der Betriebssicherheit und Standsicherheit bzw. Statik nach DWA-A 139 akzeptiert werden. Die Objektklasse ist von 2 auf 1 zu korrigieren. Eine Verkürzung des ersten 10-jährl. Inspektionsintervalls auf 5 Jahre wird empfohlen.

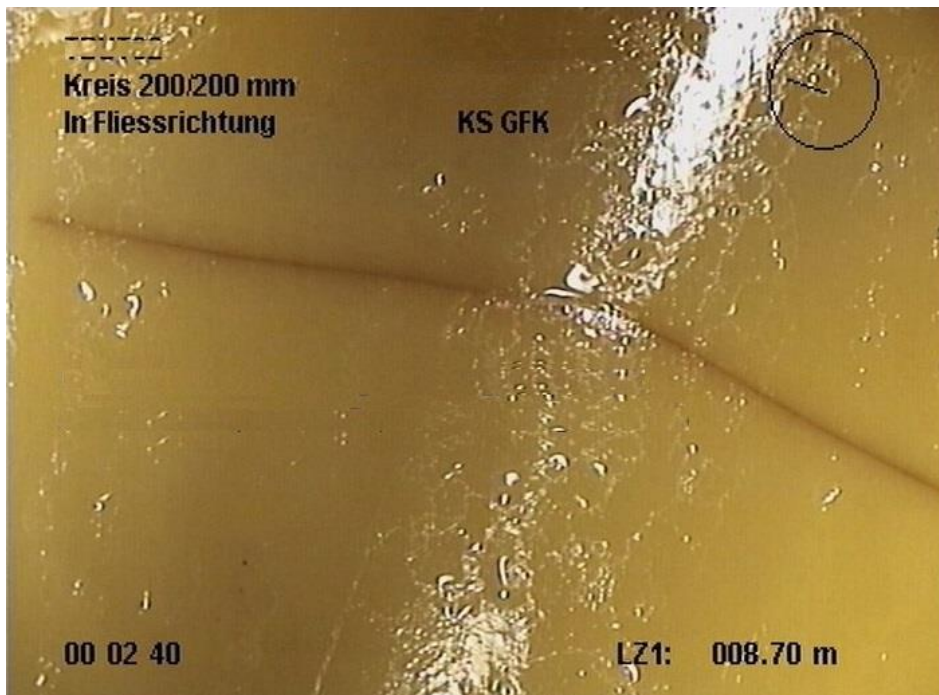
## 6.2. Risse BAB

Risse können nicht nur in biegesteifen Rohren auftreten, sondern sind besonders in GFK-Rohren keine Seltenheit. Diese Oberflächenrisse in der harzreichen Innenschicht geschleuderter GFK-Rohre haben grundsätzlich keinen Einfluss auf Dichtheit, Stand- oder Betriebssicherheit. Eine Anpassung des Inspektionsintervalls zur Dokumentation etwaiger Zustandsveränderungen wird empfohlen.

Biegesteife Rohre bestehen üblicherweise keine Dichtheitsprüfung, wenn sie gerissen sind. Bei Feststellung von Rissen (von Haarrissen wie z.B. Glasurfehlern o.ä. abgesehen) müssen diese vor Übernahme des Gewerks repariert oder renoviert werden. Eine Sanierung in offener Bauweise ist nicht notwendig.

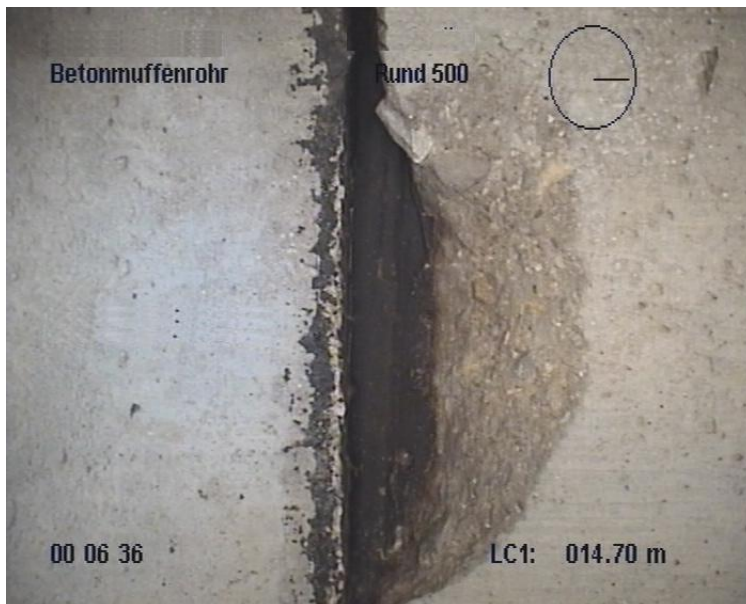
### 6.3. Bruch BAC

Wird beim Zusammenstecken von z.B. Betonrohren ein Rohrende beschädigt, so kann das erst bei der TV-Abnahmebefahrung festgestellt werden. Der Inspekteur hat dafür den Kode BAC „Bruch“ anzuwenden. Nach ingenieurmäßiger Kontrolle dieser Feststellung ist die Objektklasse von  $\geq 3$  auf 1 zu korrigieren, da aus diesem Zustand keine negativen Auswirkungen auf Dichtheit, Betriebs- oder Standsicherheit zu erwarten sind.

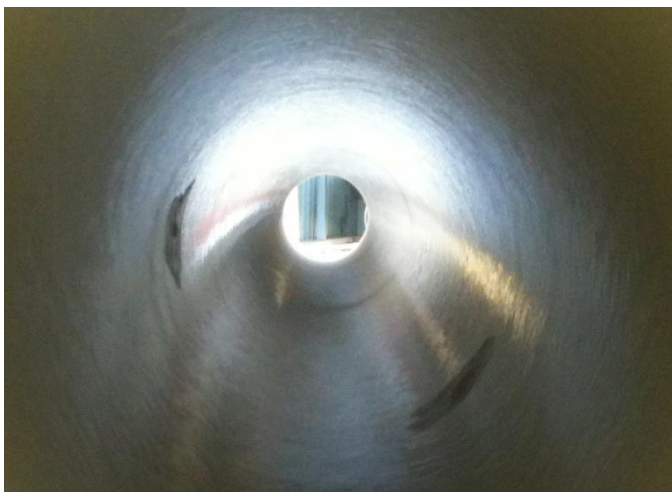
### 6.4. Oberflächenschaden BAF

Kleine, oberflächliche Schäden, die aus Produktionsfehlern oder der vorangegangenen Reinigung entstanden sind, sind – Dichtheit, Betriebs- und Standsicherheit vorausgesetzt – zulässig. Wesentlicher Aspekt dabei ist die Sicherstellung der uneingeschränkten Dauerhaftigkeit der Rohre. Gibt es diesbezüglich bedenken, weil z.B. die schützende Schicht die Rohrschubstanz nicht mehr vor biochemischem Angriff schützen kann, so sind die Einzelfälle zu betrachten und Maßnahmen zu ergreifen. Ansonsten können Objektklassen von 2 auf 1 korrigiert werden.

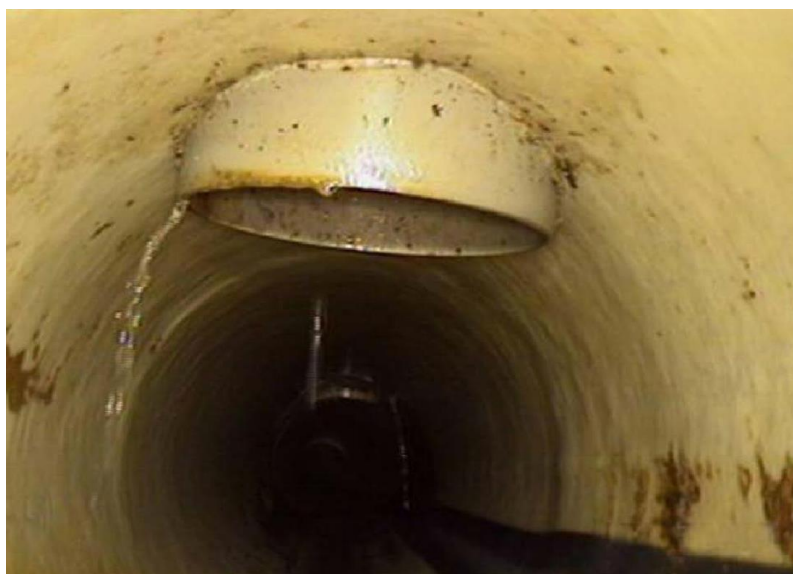
## 6.5. Einragender Anschluss BAG

Einragende Anschlüsse haben oft Objektklassen zum Ergebnis, die keinen tatsächlichen Zustand des Kanals widerspiegeln. Noch ausgeprägter fällt das bei Schächten aus. Der einragende Anschluss wird wieder über den vom Inspekteur geschätzten Prozentanteil der Querschnittsverringering (siehe 6.1) quantifiziert. Da dies ohne Berücksichtigung der Lage am Rohrumfang, des Rohrmaterials, der Art des Anschlusses oder der Rohrdimension geschieht, ist nach ingenieurmäßiger Kontrolle üblicherweise die Objektklasse von 2 oder 3 auf 1 zu korrigieren.

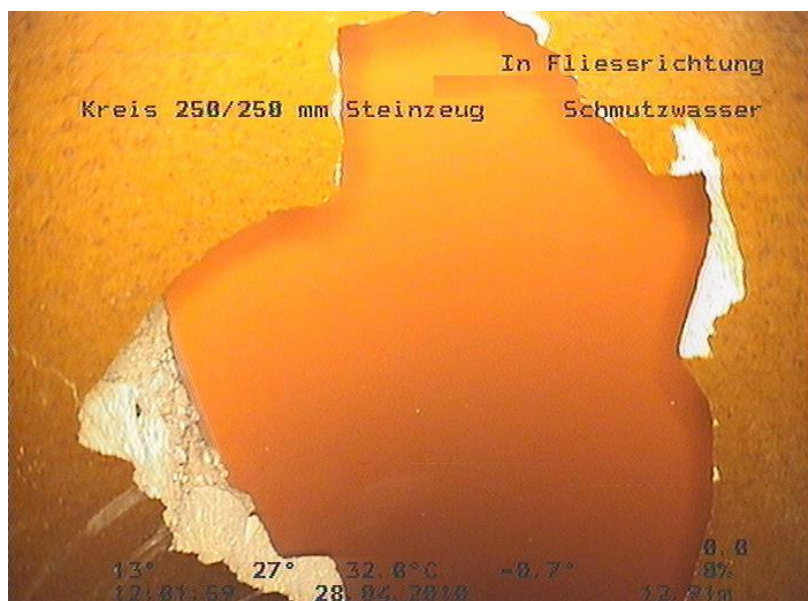
## 6.6. Schadhafte Reparatur BAL

Dieser Kode wird noch als Beispiel angeführt, wie falsch man Zustände interpretieren kann. Würden Sie bei Vorfinden eines nachfolgend dargestellten Zustandes auf „schadhafte Reparatur“ tippen?

Jedenfalls ist hier die Objektklasse auch zu korrigieren: Von 2 auf mindestens 4.
