# Schachtsanierung 4.0

## Digitalisierung auf der Baustelle!

Tim Hermes B.A.  
HERMES Technologie  
Redlham  
Oberösterreich

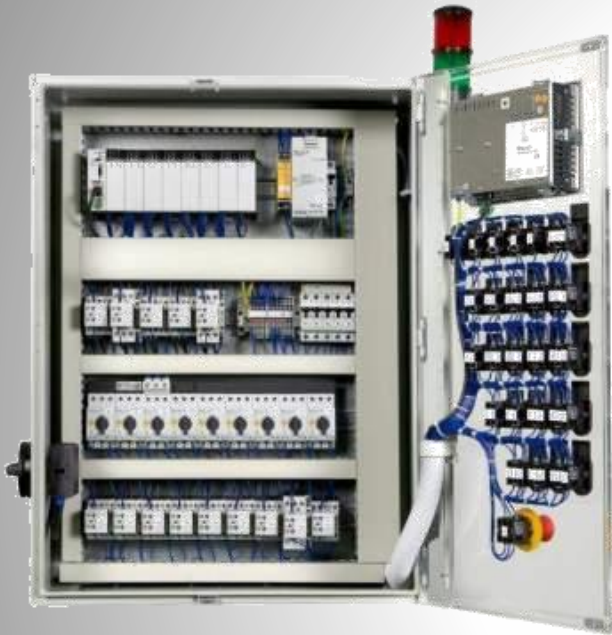
- Viele Kabel und Schaltschrankraum werden für die Steuerverdrahtung benötigt
- Hoher Zeitbedarf für die Verdrahtung
- Verdrahtungsfehler sind wahrscheinlich
- Ergänzung/Änderung der Anlage problematisch

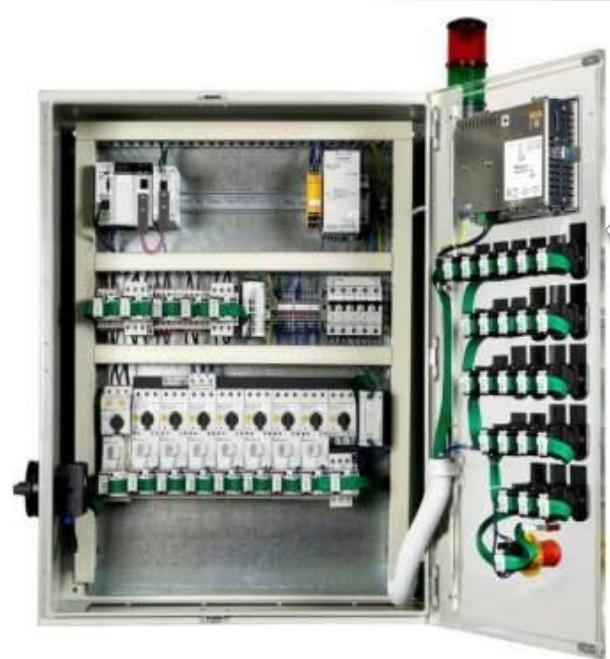
- Steuerverdrahtung wird überflüssig
- SPS I/O entfällt
- Drastisch verringerte Verdrahtungszeiten
- Keine Verdrahtungsfehler
- Einfache Erweiterbarkeit

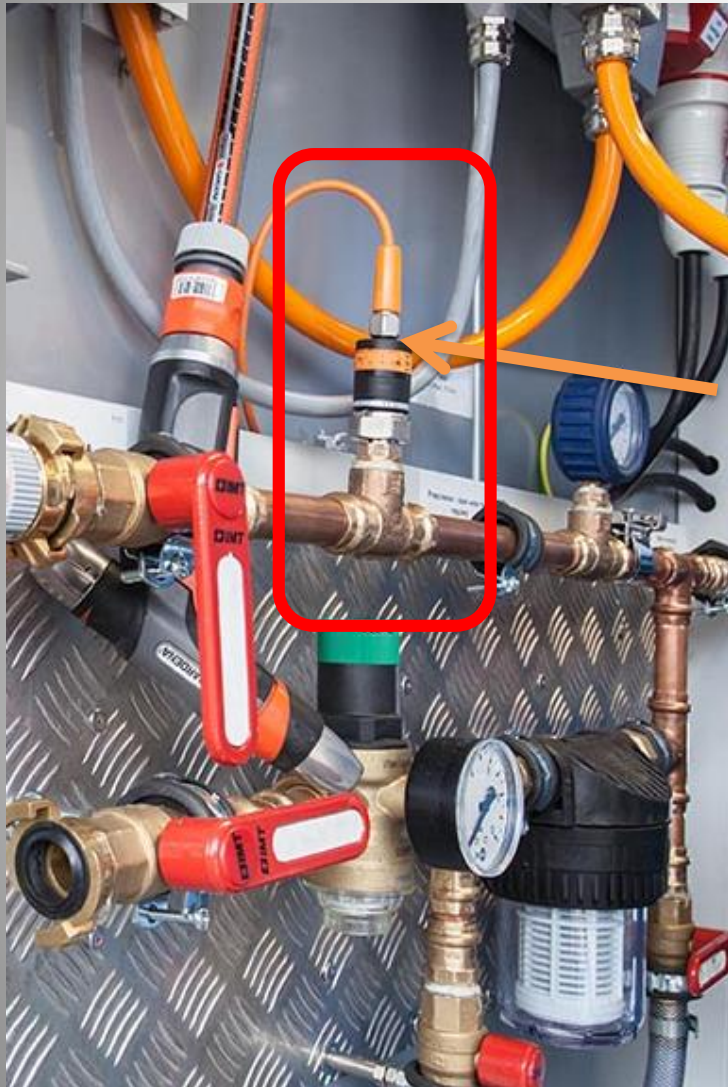
**Elektronische  
Drucksensoren  
für ND- u. HD-  
Wasser-  
verteilung**

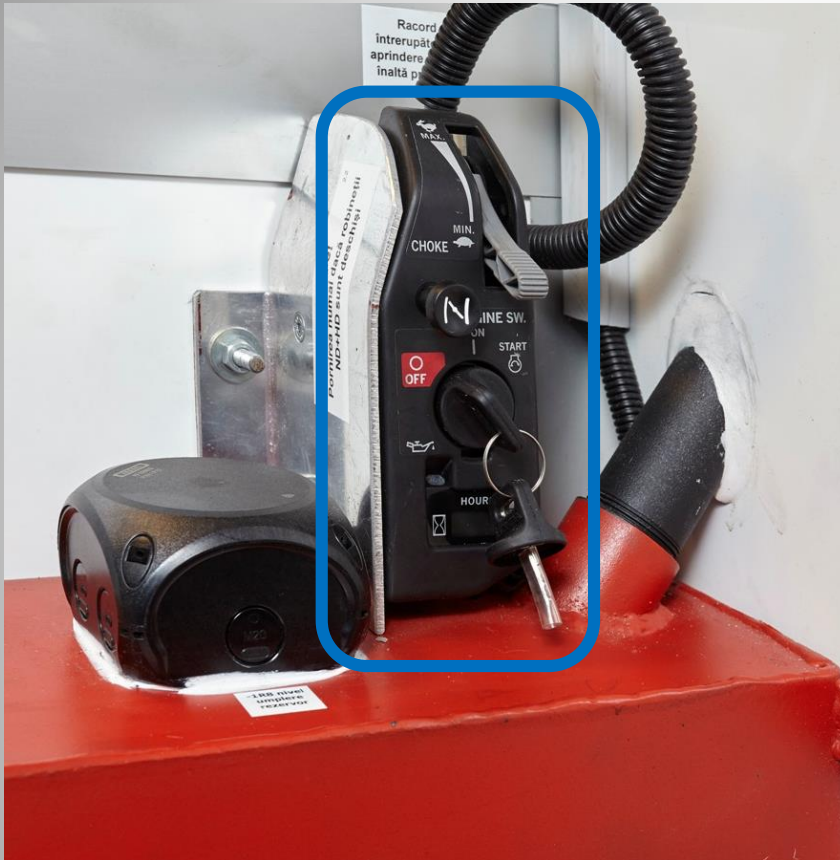
**Anlasser, Gashebel und Choke  
für die Hochdruckpumpe im  
Arbeitsraum**
