# SYMPOSIUM GRABENLOS

## Schlauchlining im Grenzbereich – große Deformationen

DI Markus Maletz

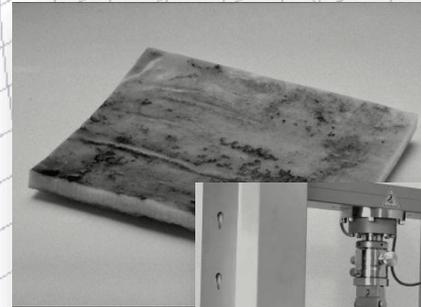
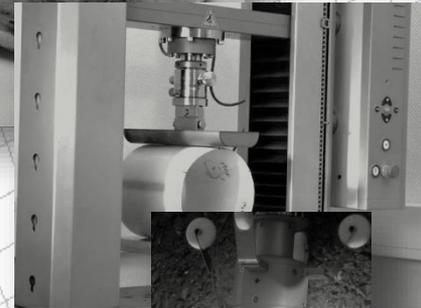
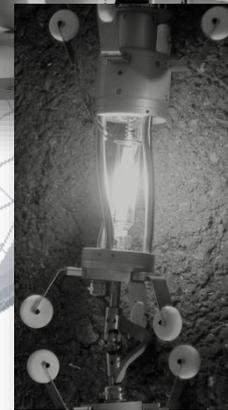
## ■ Cured In Place Pipe – ein Erfolgsmodell seit 1971

- Warmhärtung
- UV-Härtung
- Kalt-/Schnellhärtung

## ■ Voraussetzungen

- Vorhandensein des Gewölbes
- Hydraulisch ausreichender Querschnitt
- Verformung < 6-8 %
- thermische u. chemische Resistenz des Harzsystems

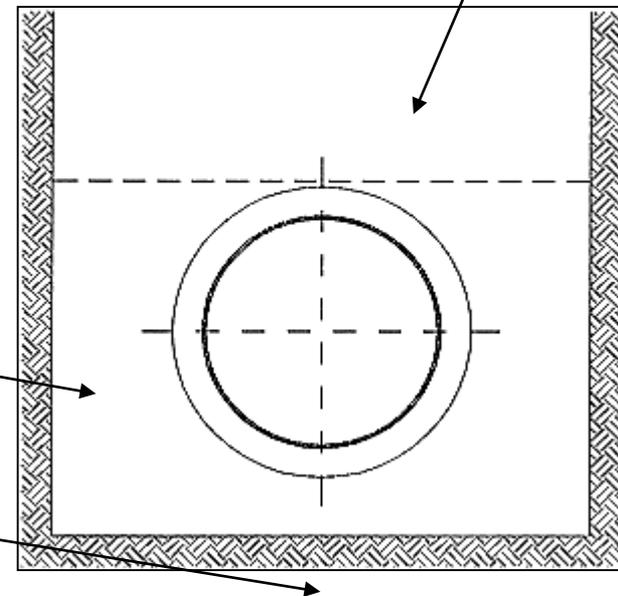
### ■ Historie: ATV-DVWK-A 127

- Lastfälle standsicher und nicht standsicher
- Annahme konsolidierter Boden  $E_1 = E_2 = E_3 = E_4$
- Entfall der Reibung an den Grabenwänden

anstehender Boden neben dem Graben  
bzw. eingebauter Boden neben der  
Leitungszone  $E_3$

**Leitungszone seitlich des Rohres  $E_2$**

Boden unter dem Rohr  
(Baugrund)  $E_4$

Überschüttung über  
dem Rohrscheitel  $E_1$

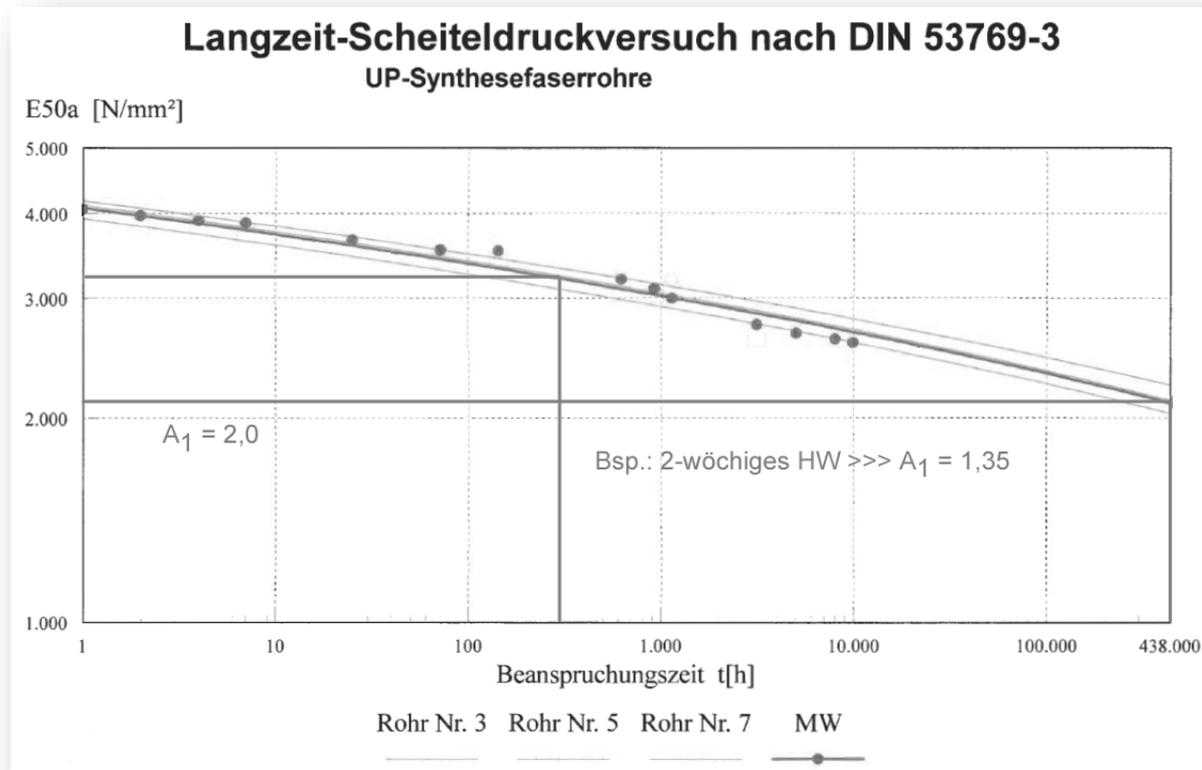
- Langzeit-Materialkennwerte durch Untersuchungen
  - Erster Zeitstandversuch 1987 (B.A.M. Berlin)

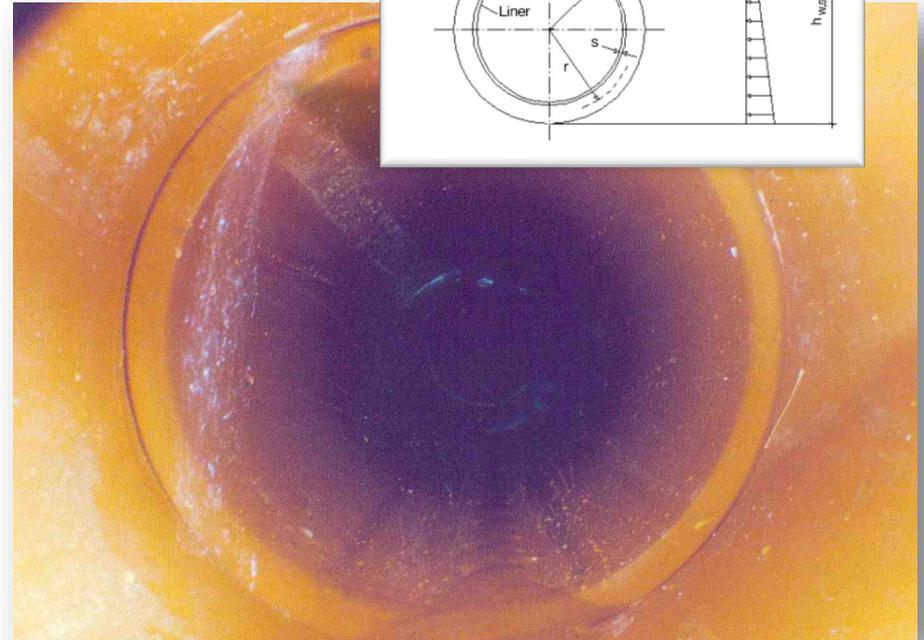
## ■ Zustand I

- Altrohr ist allein tragfähig
- keine Risse in Längsrichtung
- Haarrisse in Querrichtung möglich
- Bemessung einer Auskleidung nur auf Grundwasserdruck

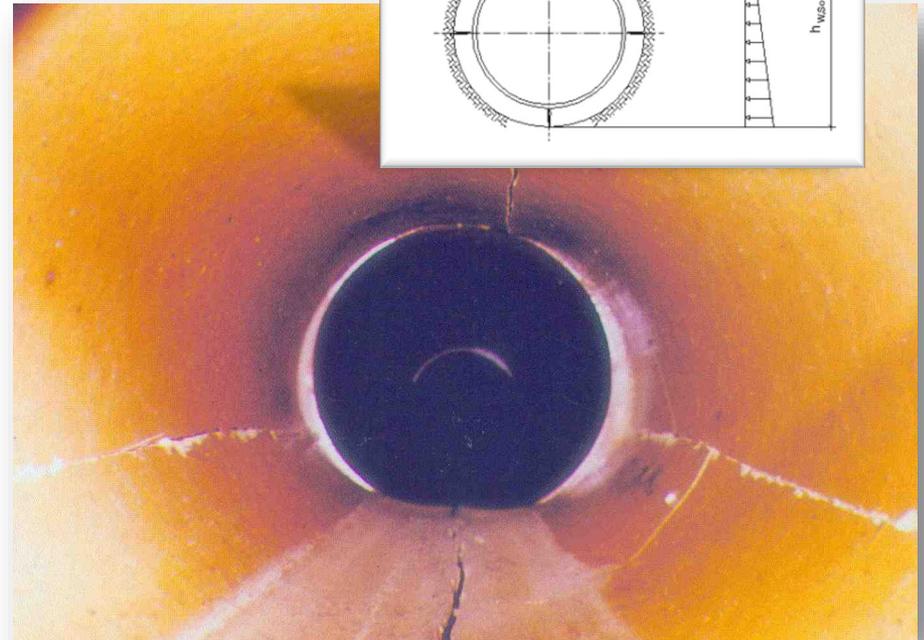
## ■ Zustand II

- Altrohr-Boden-System ist tragfähig
- (4)durchgehende Risse in Längsrichtung
- Überprüfung der Bettung erforderlich
- Bemessung einer Auskleidung nur auf Grundwasserdruck

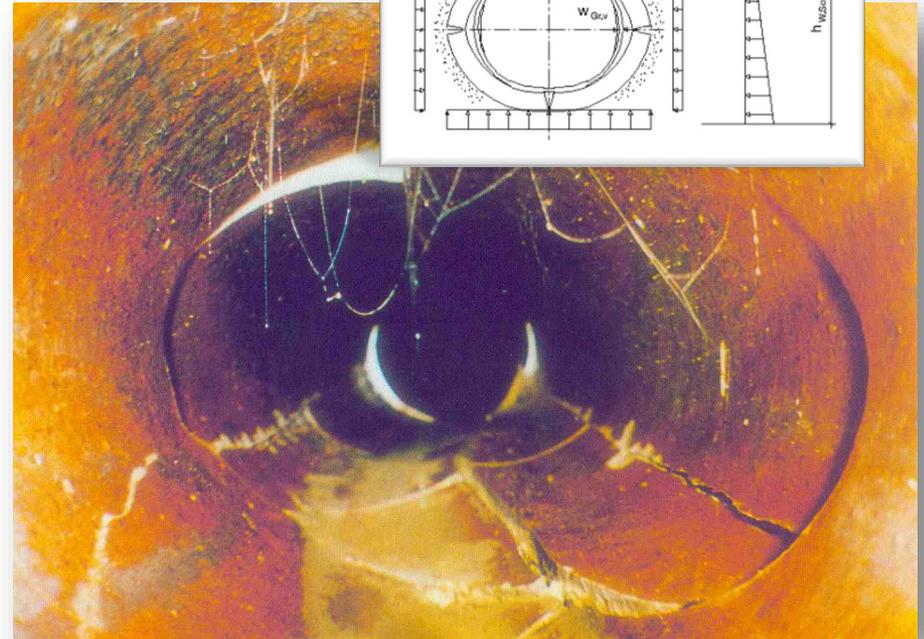
## ■ Zustand III

- Altrohr-Boden-System ist nicht mehr tragfähig (langfristig)
- Risse in Längs- und Querrichtung; Scherbenbildung
- größere Deformationen vorhanden ( $> 3-5\%$ )
- Bemessung einer Auskleidung auf Grundwasserdruck sowie Erd- u. Verkehrslasten

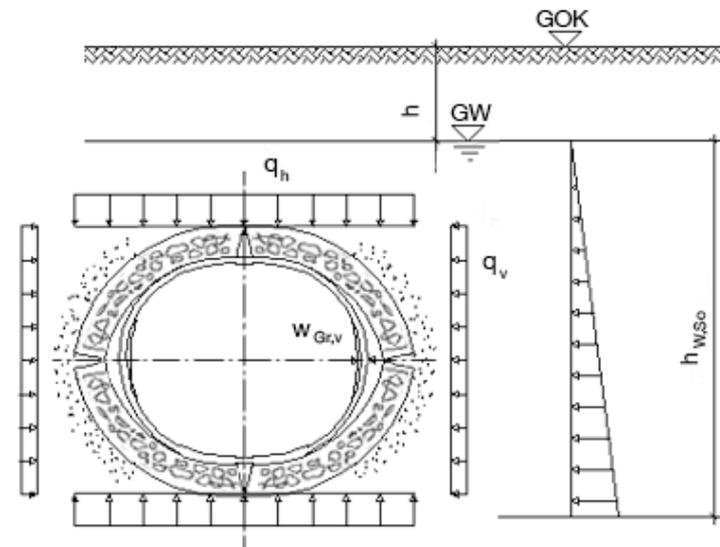
## ■ Zustand IIIa

- wie Zustand III, jedoch können in den Gelenken keine Druckkräfte mehr übertragen werden
- Betongüte < C 8/10
- Mauerwerksfestigkeit < II
- Altrohr als „Kies“

Altrohrzustand IIIa nur **informativ** (Anhang K)

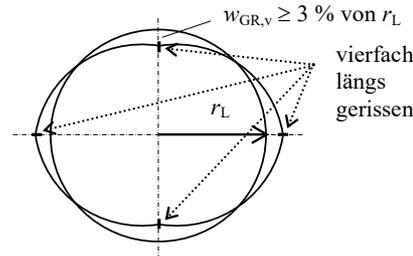
- Bsp.: Kreisprofile

örtliche Vorverformung  $w_v$

Gelenkringvorverformung  $w_{GR,v}$   
(Ovalisierung)

Spaltbildung  $w_s$

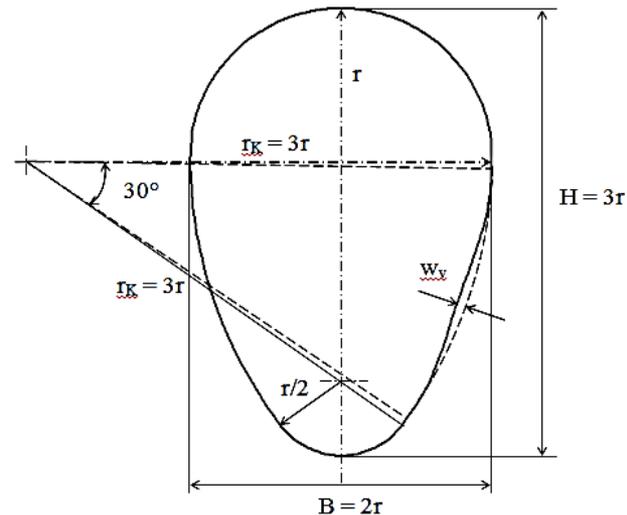
- Bsp.: Eiprofile (2:3)
- 3 Radien
- Spaltweite bezieht sich auf Scheitelradius
- örtl. begrenzte Vorverformung bezieht sich auf Kämpferradius

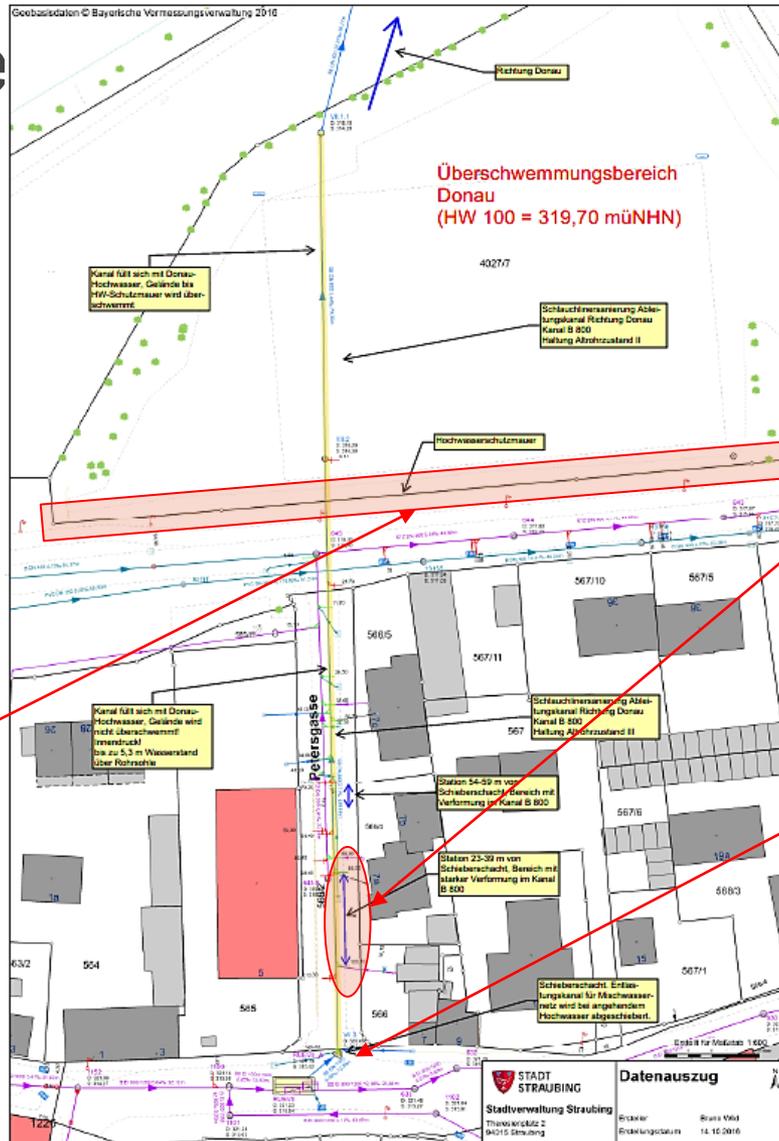
■ Lageplan

Bereich mit höheren Deformationen

Hochwasser-schutzmauer

Schieber-Schacht

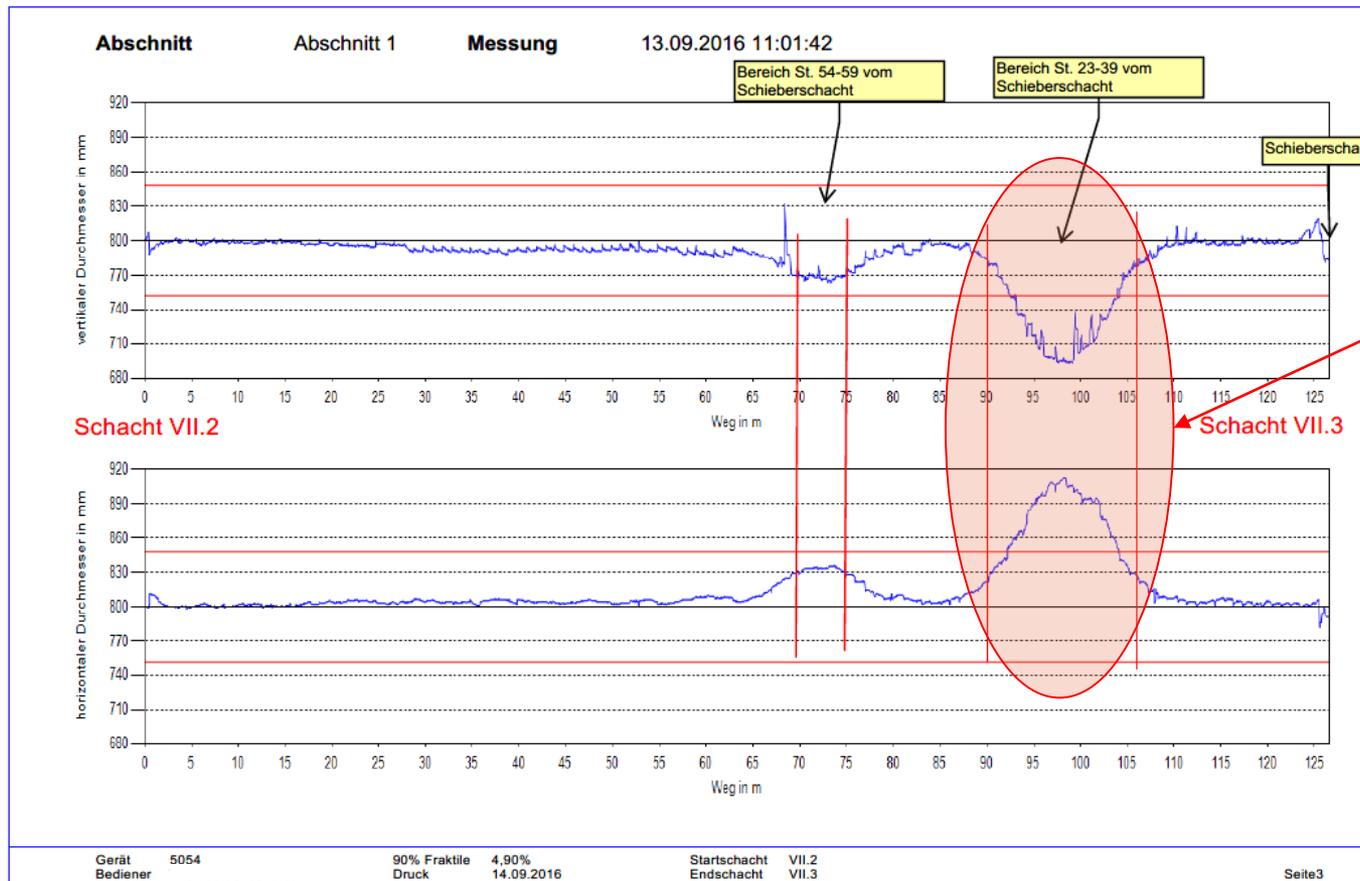
### ■ Vorhandene Verformungen

Bereich mit höheren Deformationen

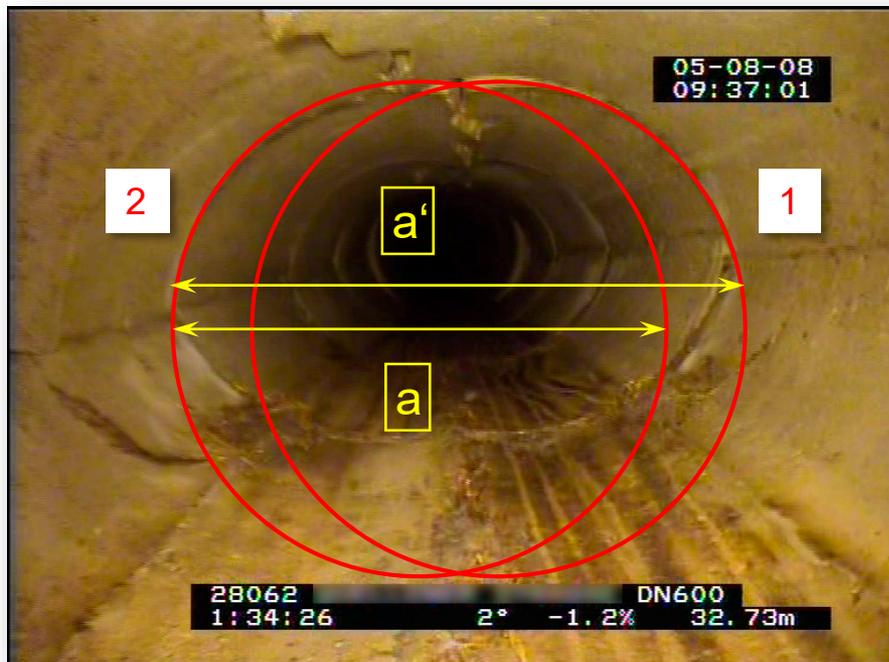
- Ermittlung der Gelenkringvorverformung nach Methode B aus DWA-A 143-2

Aus Skizze ermittelt:

$a = 6,5 \text{ cm}$

$a' = 7,6 \text{ cm}$

$$\omega_{Gr,v} = \frac{a' - a}{a} \cdot 100 \%$$

**$\omega_{Gr,v} \approx 17 \%$  !!!**

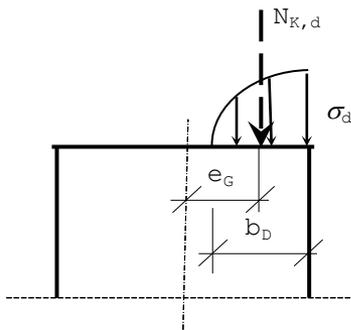
- im Zustand III ein **MUSS**, im Zustand II eine **KANN**-Regelung
- parabelförmiger Spannungsverlauf über  $b_D$

$$\sigma_d = 1,5 \cdot N_{K,d} / b_D$$

- mit  $N_{K,d} \approx -q_{v,d} \cdot (1 + \delta_h) \cdot d_a / 2$  (= Druckkraft im Kämpfer)  
und  $\delta_h \approx \delta_{Gr,v}$
- Druckzonenbreite  $b_D = 8t/3 \cdot (0,5 - e_G/t)$

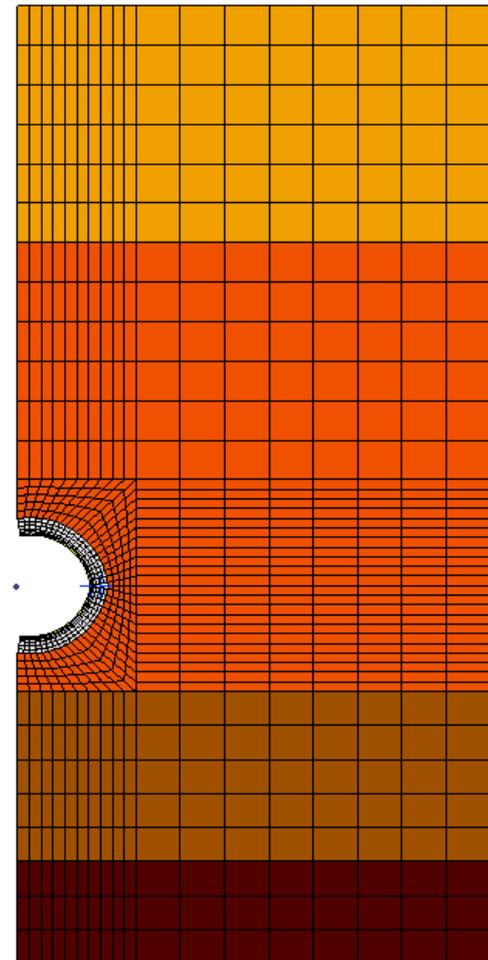
## ■ Rechenmodell

- Bodenschichten mit mech. Eigenschaften
- Altrohr mit Rissen (Gelenke) und starker Deformation
- Liner ohne Spalt  $\omega_s$  und örtl. begrenzte Vorverformung  $\omega_v$
- Ausnutzung der Symmetrie

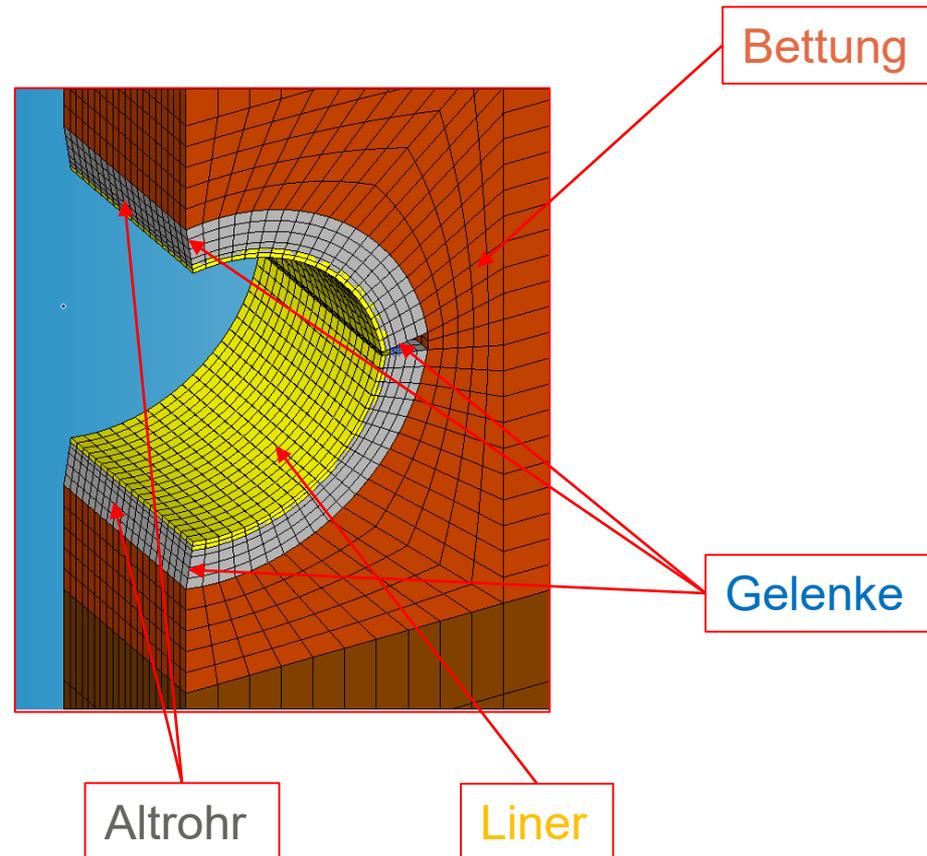
### ■ Rechenmodell - Detail

Eingangsdaten	
DN	800 mm
Altrohrzustand	III
Überdeckung	$h_{\ddot{U}} = 3,30$ m
GW ü. Sohle kurz.	$h_{W,So} = 3,00$ m
GW ü. Sohle langz.	$h_{W,So} = 1,50$ m
Innendruck	$p_i = 0,4$ bar
Verkehrslast	LM1
Ovalisierung	$\omega_{Gr,v} = 13$ % von $r_L$
Druckzonenbreite	$b_D = 66,7$ mm

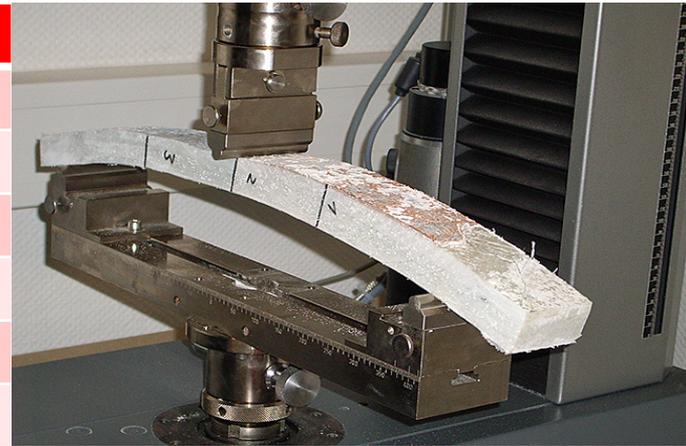
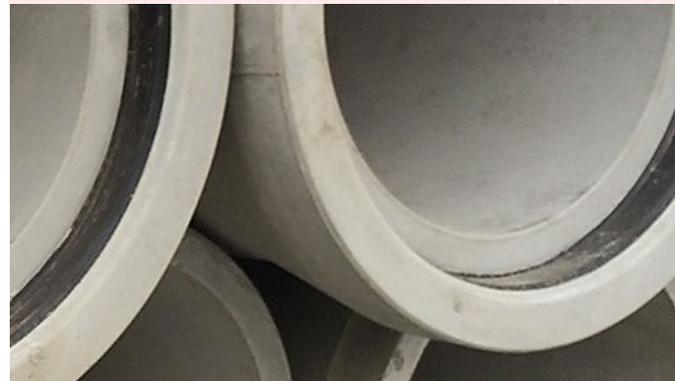
Materialkennwerte (char.) Schlauchliner	
E-Modul langz.	$E_L = 11.180 \text{ MPa}$
Wanddicke	$t_L = 20,8 \text{ mm}$
Biegefestigkeit (Zug), langz.	$\sigma_{bz} = 157,0 \text{ MPa}$
Biegefestigkeit (Druck), langz.	$\sigma_d = 157,0 \text{ MPa}$
Wichte	$\gamma_L = 15,4 \text{ kN/m}^3$
Poisson Zahl	$\mu = 0,30$

Materialkennwerte (char.) Altrohr	
E-Modul	$E_C = 30.000 \text{ MPa}$
Wanddicke	$s_R = 100 \text{ mm}$
Biegefestigkeit (Druck)	$f_c = 17,5 \text{ MPa (50 \%)}$
Wichte	$\gamma_L = 24,0 \text{ kN/m}^3$
Poisson Zahl	$\mu = 0,20$

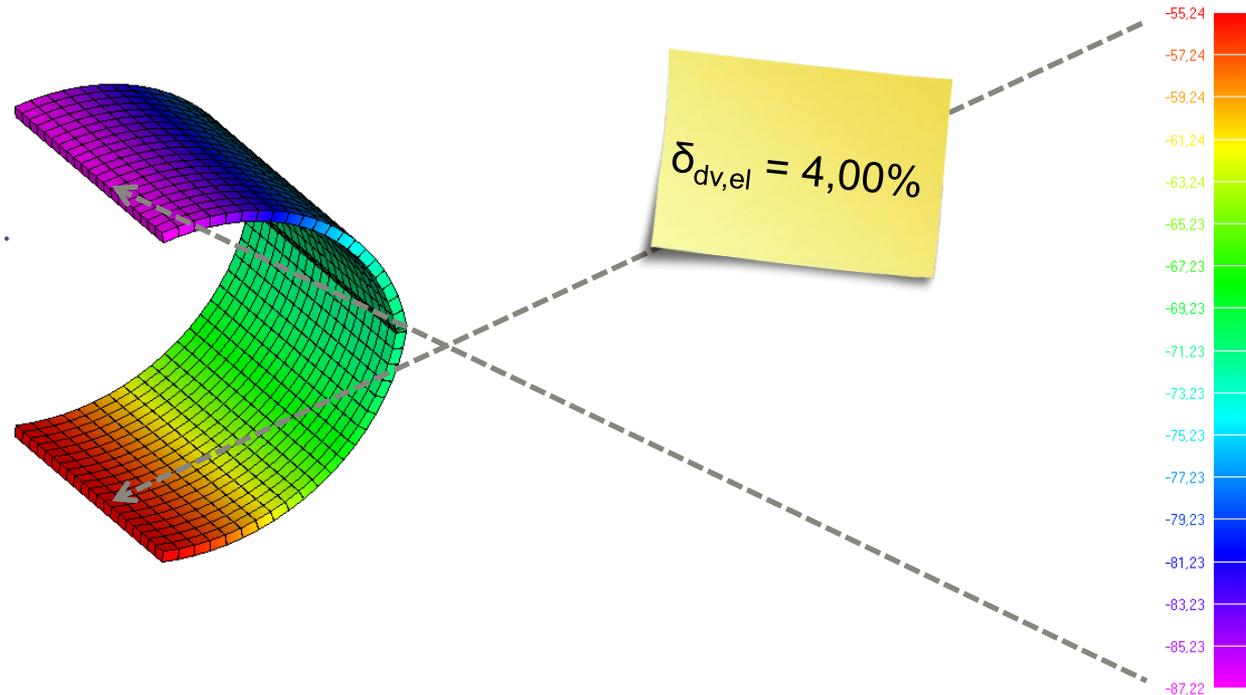
- Ergebnisse – el. Verformung y-Richtung (Erddruck/Verkehr)

Output Set: Case 10 Time 0.454545  
 Deformed(113.8): Total Translation  
 Nodal Contour: T2 Translation

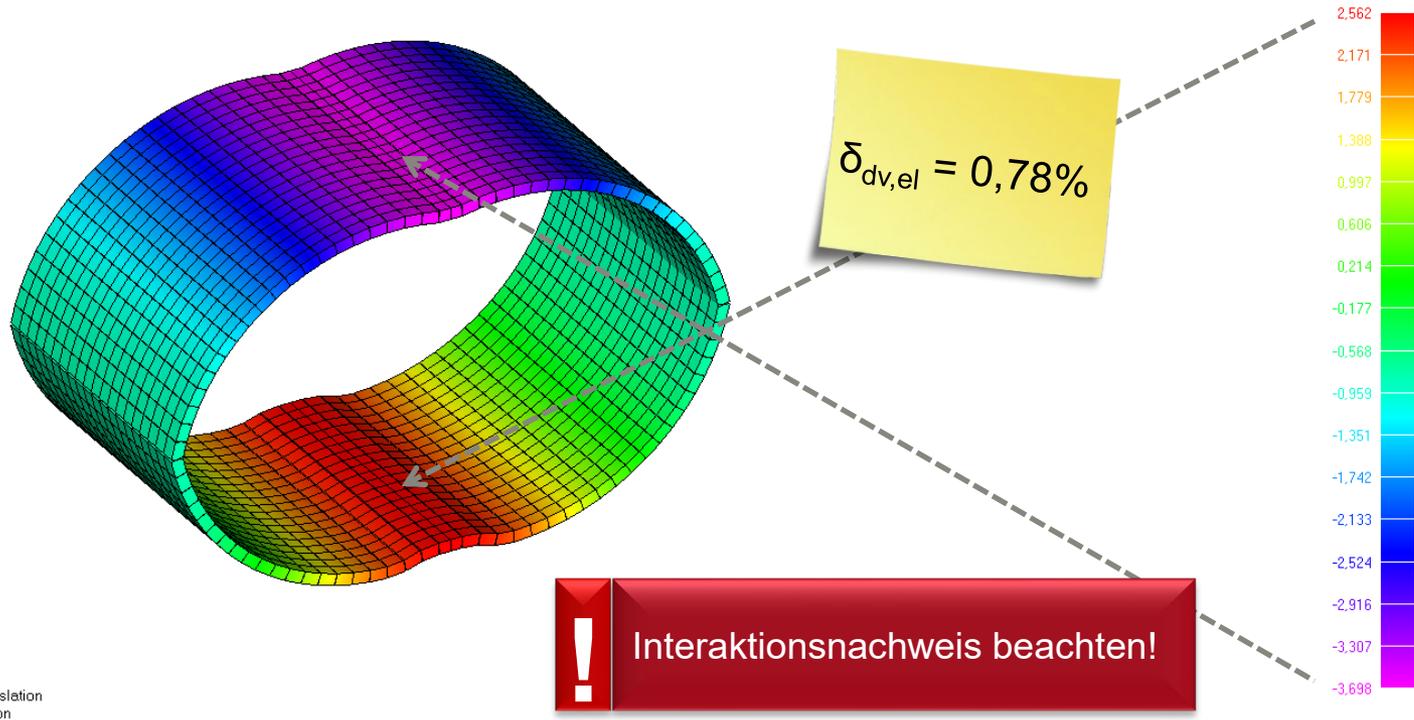
■ Ergebnisse – el. Verformung y-Richtung (Wasserdruck)

Output Set: Case 5 Time 0.5  
Deformed(3.698): Total Translation  
Nodal Contour: T2 Translation

**! Interaktionsnachweis beachten!**

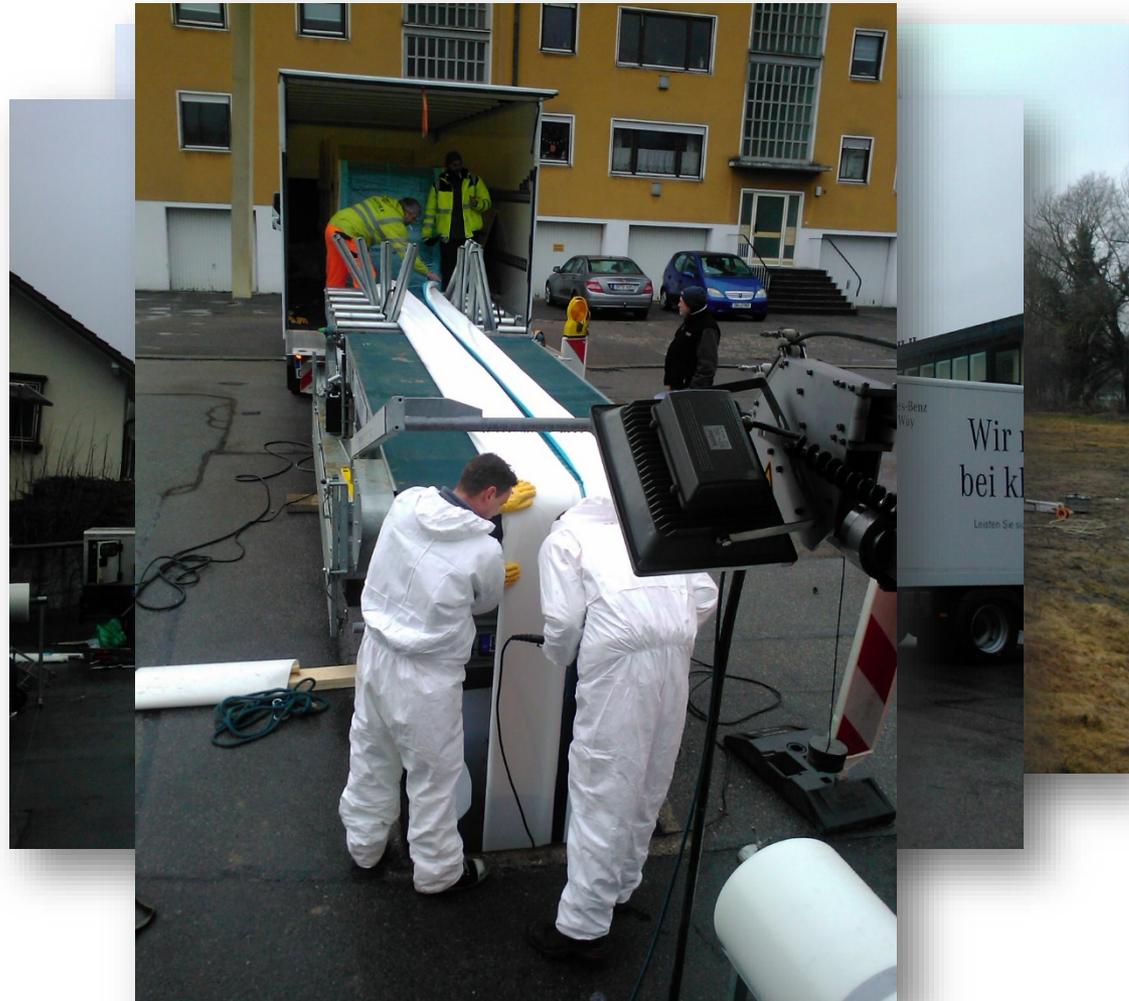
### ■ Bauausführung
