# Schlauchlining im Grenzbereich – große Deformationen

Vortragender | Autor: DI Markus Maletz

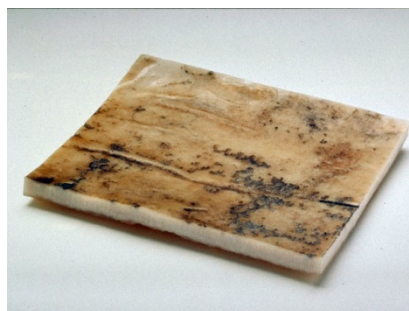
**Bild 1: Probestück – ältester Liner der Welt nach 25 a in Betrieb**

Als 1971 der englische Ingenieur Eric Wood († 1994) ein Schlauchverfahren zur Renovation von Rohren entwickelte, dachte er sicherlich nicht daran, dass diese sogenannten Schlauchliner einmal ein Standardverfahren zum Erhalt unserer Infrastruktur werden. Von dem ersten, mit Schlauchliner sanierten Kanal („Viktorianisches Eiprofil“) unter der Themse in London, Borough of Hackney wurden im Laufe der Jahre mehrmals Probestücke entnommen und geprüft. Selbst mit den damaligen Harzmischungen und Trägermaterialien wurde ein Rohr im Rohr hergestellt, welches heute noch den Anforderungen eines dichten, tragfähigen und betriebstauglichen Kanals genügt.

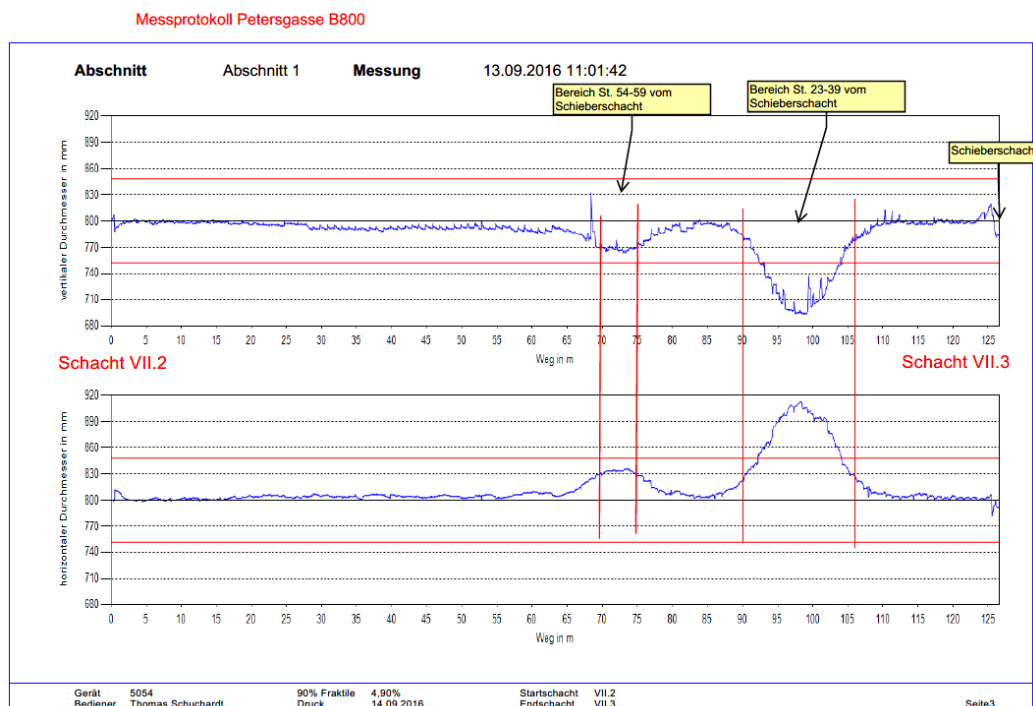
**Bild 7: Ergebnis der Deformationsmessung**

Das Ergebnis zeigte, dass im Bereich der Zufahrt zum Vorland zwischen den Gebäuden an zwei markanten Stellen eine höhere Deformation mit Werten von bis zu  $w_v \approx 100 \text{ mm}$  (!) vorhanden waren, was einer Gelenkringvorverformung nach DWA-A 143-2 von  $w_{Gr,v} \approx 13 \%$  entspricht!

Aufgrund einer durchgeführten TV-Voruntersuchung wurde die Leitung prinzipiell in den Altrohrzustand II eingeteilt – jedoch sind im Bereich der Wohngebäude größere Deformationen festgestellt worden, die zu einer Festlegung des **Altrohrzustandes III** führten. Um diese Verformungen zu quantifizieren, wurde eine (mechanische) Deformationsmessung in Auftrag gegeben.

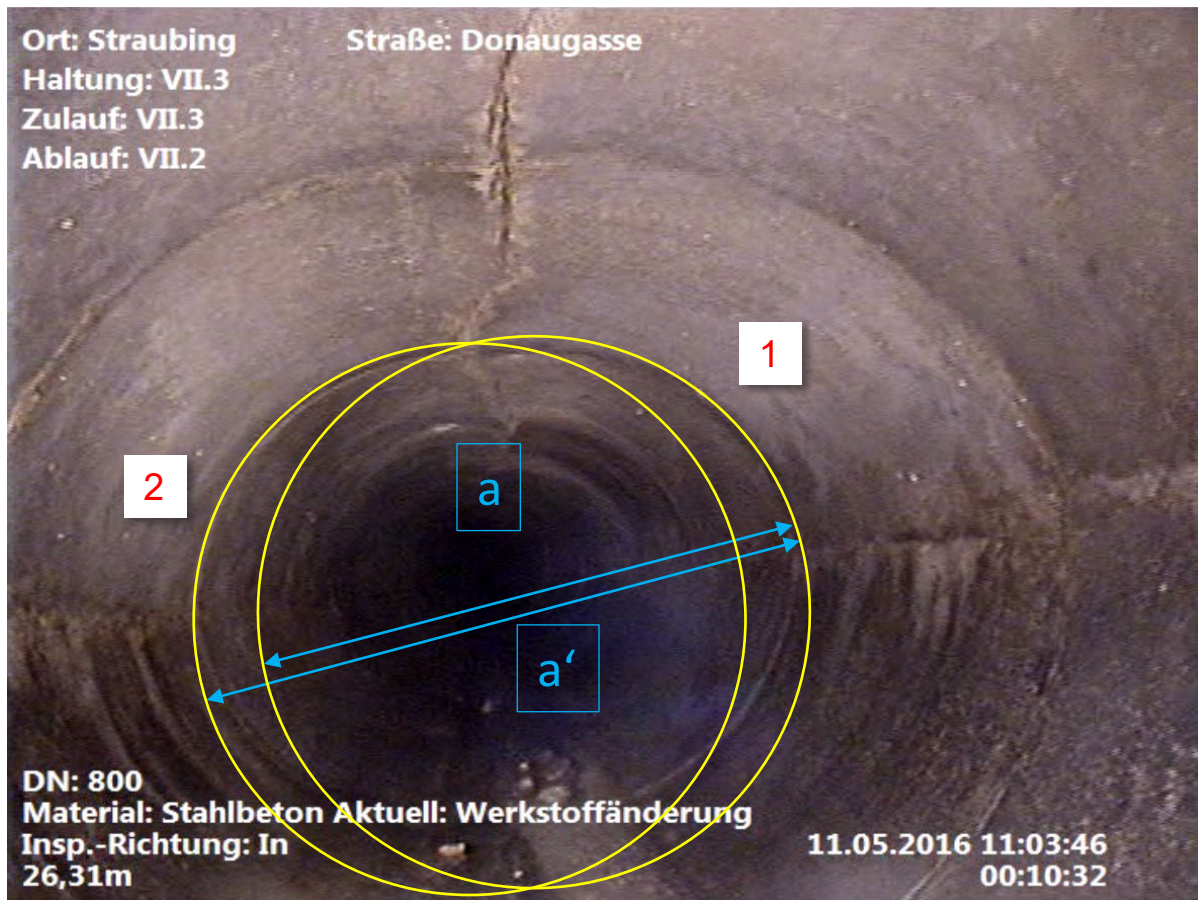
Bild 8: Ermittlung der Gelenkringvorverformung nach Methode B

Man erstellt sich von der betreffenden Stelle im Kanal ein Bildschirm-Foto (Screenshot) und lädt dies z. B. als Bild in ein Textverarbeitungsprogramm. Danach fügt man über die Zeichenfunktion der Software einen Kreis **1** mit dem Radius einer Rohrscherbe in eine dieser (z. B. rechts oben) ein. Den zweiten (gleichen) Kreis **2** legt man danach in die benachbarte Ecke (z. B. links oben).

Nun kann man sich eine Linie (mit zwei Pfeilenden) zwischen die beiden äußersten Kreislinien legen und deren Länge **a'** ermitteln. Weiterhin ist der Durchmesser der Kreises **a** erforderlich. Die Maßeinheit für die Längen ist unabhängig: es können sowohl Pixel, Millimeter, Zentimeter, o. ä. verwendet werden.

$$\omega_{\text{Gr,v}} \cong \frac{a' - a}{a} \cdot 100 \%$$

Aus der Beispielskizze in Bild 8 wurden folgende Werte ermittelt:

$a = 273$  Pixel

$a' = 307$  Pixel

$\omega_{Gr,v} \approx 12,5 \%$

Es ist anzumerken, dass die *Methode B* einen erfahrenen Betrachter und eine **sehr genaue Wahl** des Kreisradius sowie der Verschiebung erfordert – andernfalls liegen die Ergebnisse gänzlich neben den tatsächlichen Messungen. Die Methode ist daher wirklich rein überschlägig zu verwenden; Ergebnisse aus mechanischen Messungen oder Laserscans sind vorzuziehen.

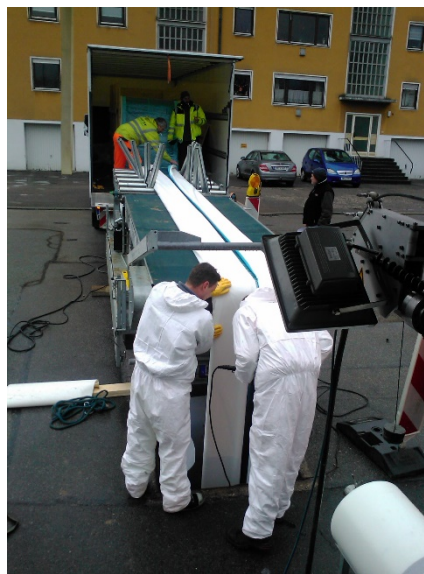
Der Einzug und die Aushärtung des Liners lief wie geplant – lediglich im „dickeren“ Teil des Schlauches war es nicht möglich, eine Probe des gehärteten Produktes zu entnehmen; dies erfolgte im Endschacht des Sanierungsabschnittes.

**Bild 12: Einzug des glasfaserverstärkten Liners DN 800**

Nach der darauffolgenden durchgeführten Ausschreibung sind zwei Firmen in die engere Auswahl gekommen, die beide einen glasfaserverstärkten Schlauchliner angeboten hatten. Durchgesetzt hatte sich letztendlich ein Unternehmen, das für die Bauausführung einen „gewickelten“ Liner anbot – hier wurde *nur der stark deformierte Teil* in der „dicken Ausführung“ gewickelt – der restliche Teil der Haltung wurde mit einer dünneren Wanddicke, die nach [4] ermittelt wurde, bemessen. Dies war die wirtschaftlichste Variante für den Bauherrn und wurde so beauftragt.
