Qualitätssicherung im Schlauchlining

Vortragender | Autor: Dipl.-Ing. Andreas Haacker | Siebert + Knipschild GmbH

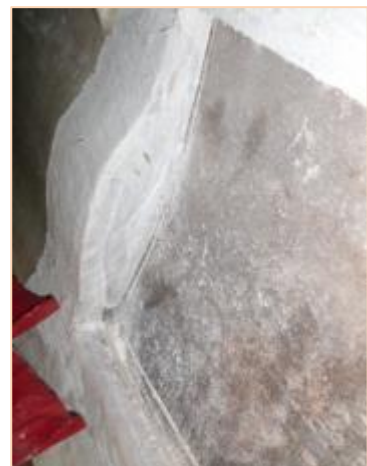
Verdeckte Falte in einem Synthesefaser-Laminat: Von innen zeigt sich einen scheinbar harmloser Buckel – am Altrohr staut sich hingegen das Laminat.

Falte ist nicht gleich Falte. Insgesamt unterscheiden die Ingenieure von Siebert + Knipschild zwischen acht verschiedenen Faltentypen (siehe Tabelle). Eine davon ist die „verdeckte Falte“, die sich oft nur durch eine unscheinbare Erhebung auf der Innenseite bemerkbar macht. Auf der dem Altrohr zugewandten Rückseite des Liners herrscht hingegen Stau: Ausgelöst durch kurzzeitigen Druckabfall beim Einbau falten sich die Lagen des Laminats im Kämpferbereich übereinander. Selbst bei erneutem Druck lösen sie sich nicht wieder vollständig und sorgen dafür, dass der Querschnitt des Liners ebenfalls kleiner wird. Zugleich entsteht im Scheitel ein Ringspalt, da nicht genug Linermaterial vorhanden ist, das sich am Altrohr festhalten kann.

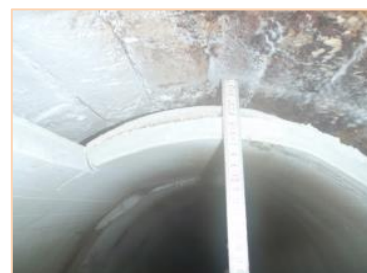
Die verdeckte Falte führte zu einem Ringspalt.

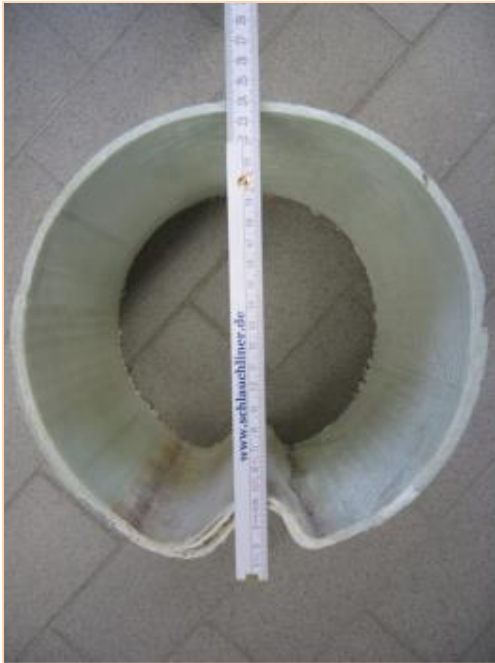
Falte im Sohlbereich einer GFK-Schlauchlinerprobe mit Delaminierung der Glaslagen.

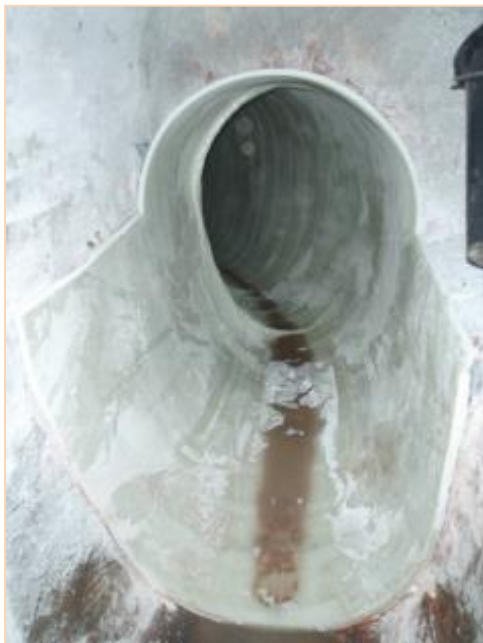
Bild links: Durch enge Rohrführung bedingte Faltenbildung im inneren Kurvenbereich.

Bild rechts oben: Mit Harz gefüllte Falte im Scheitelbereich.

Bild rechts unten: Axiale, gefüllte Falte im Querschnitt: Keine Beeinflussung des Laminats.
