Symposium Grabenlos 2017

Sanierung der Hauptwasserversorgungsleitung von Batumi (Georgien) mittels Schlauchlining

Bmstr. Ing. Michael Griebaum – RTi Austria GmbH

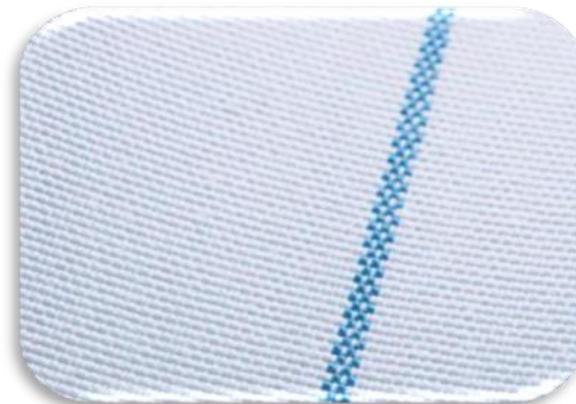
Tubetex

- Gewebeliner (Tubetex)
 - Rundgewebte Polyesterfasern
 - Beschichtungsstärke 1mm
 - Beschichtungsmaterial:
 - DN1000 – TPE
 - DN1200 – TPU
- Imprägnierung mit Epoxydharz
- Inversion mittels Luftdruck (Inversionstrommel)
- Aushärtung mit Heißdampf
- Endwandstärke ca. 3mm

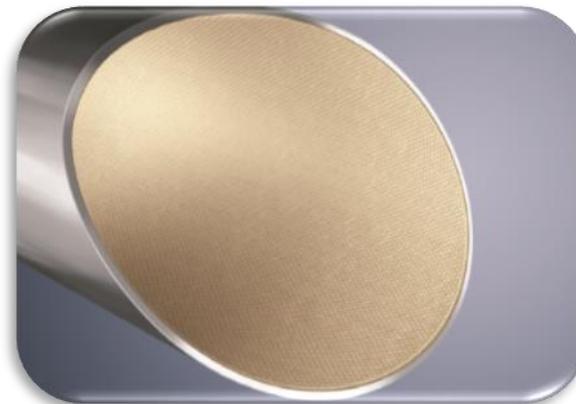
Interaktiver
Schlauchliner

- Beruht auf Klebeverbindung mit Altrohr-Innenwand
- Loch- und Spaltüberbrückung bei vorhandenem Betriebsdruck
- Dauerhafter Innenkorrosionsschutz
- Verbesserte Hydraulik
- Bogengängigkeit bis 90°
