SYMPOSIUM GRABENLOS

Zustandserfassung und –bewertung von Abwasserpumpstationen sowie Ableitung des erforderlichen Handlungsbedarfs

Hanns Plihal, Wing-Shan Yeung

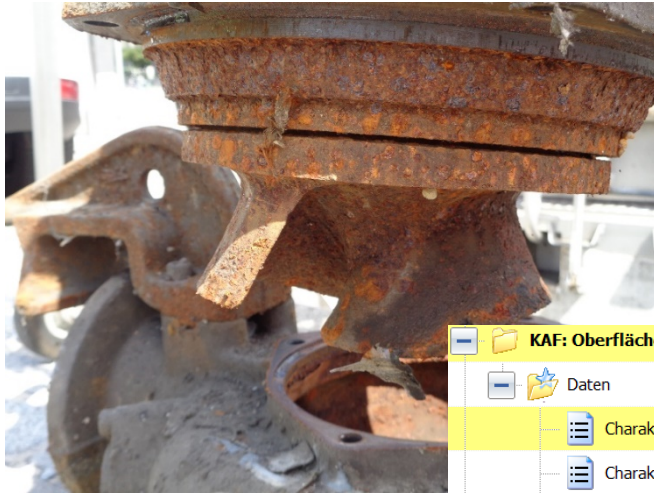
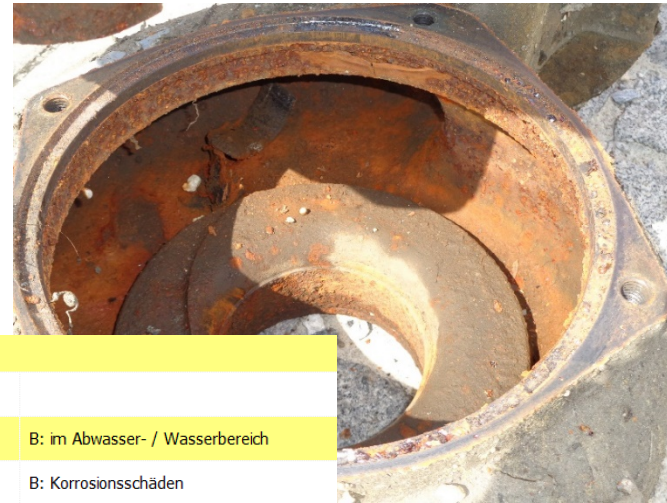
Zustandserfassung mit MSS Elektronik GmbH – mSyS.Service Mobile - iKB - PW Sillpark

KAF: Oberflächenschäden	
Daten	
Charakterisierung 1	B: im Abwasser- / Wasserbereich
Charakterisierung 2	B: Korrosionsschäden
Bereich	C: Abwasserpumpe (Tauchmotorpumpe)
Quantifizierung	stark

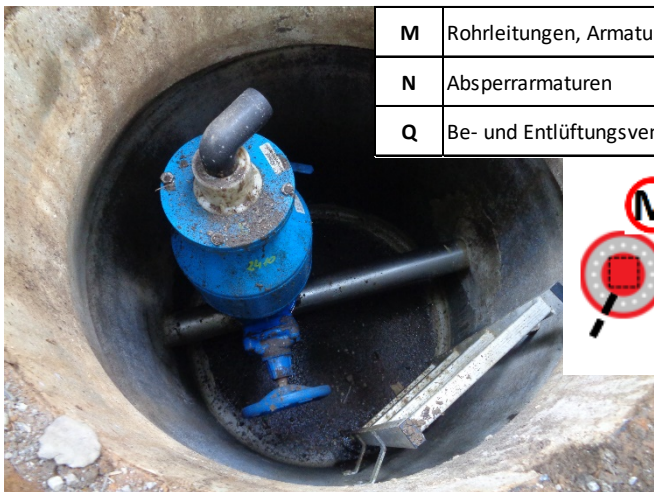
Zustandserfassung mit BaSYS Mobile WV Ausseerland Altaussee: Be- / Entlüftungsventil

KBF-C (N, P, Q) Verschmutzung, Rückstände innere Verschmutzung vorhanden

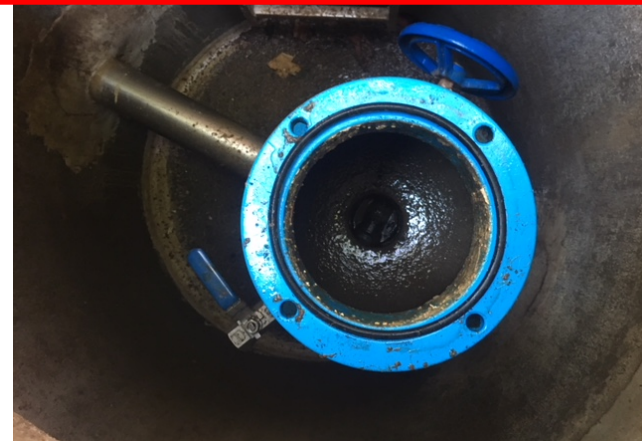
KAN-Z Dichtheit Andere

Kommentar:
 Rollmembran gebrochen
