Zustandserfassung von Abwasserpumpstationen und Sonderbauwerken sowie Ableitung des erforderlichen Handlungsbedarfs

Vortragende | Autoren: Yeung W., Plihal H.
(adaptierter Auszug aus dem ÖWAV KAN-Endbericht 2018)

Zustandsüberprüfung
Abwasserpumpwerk

▷ Datum: 2018-09-07	▷ Inspektionsfirma:
▷ Bezeichnung: PW Neu Amerika	▷ Inspekteur:
▷ Anlagentyp: Pump Station	▷ Liegenschaft: ABA Bregenz
▷ Kanalart: KS	▷ Ortsteil: Neu Amerika

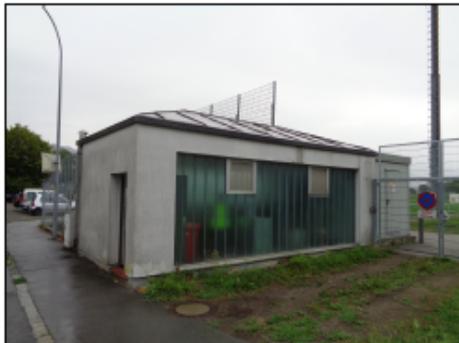
▷ Wartungs Name:	Zustand Bau Bestand	▷ Durchgeführt (Intern):	Administrator
▷ Datum:	2018-09-07	▷ Durchgeführt (Extern):	
▷ Info:		▷ Erledigt durch:	Administrator

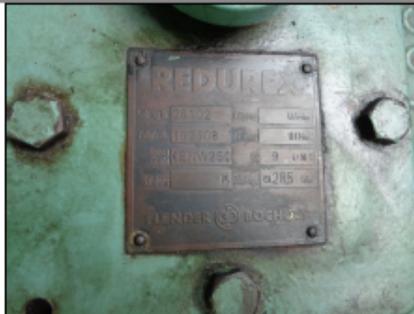
KCB
Text Redurex KENW250 - 182308
Bereich A: Schneckenpumpe

KCD-B
Charakterisierung 1 B: Wartungsvorschrift
Bereich A: Schneckenpumpe
Quantifizierung fehlt
Dokumentationsbedarf Dokumentationsbedarf

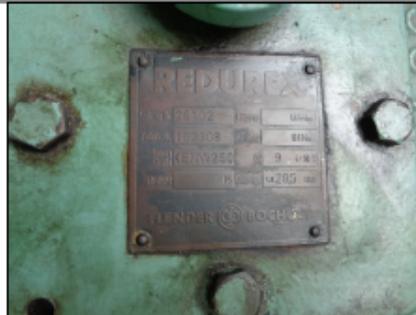
KCB

Text Flender - Redurex KENW250
Bereich A: Schneckenpumpe

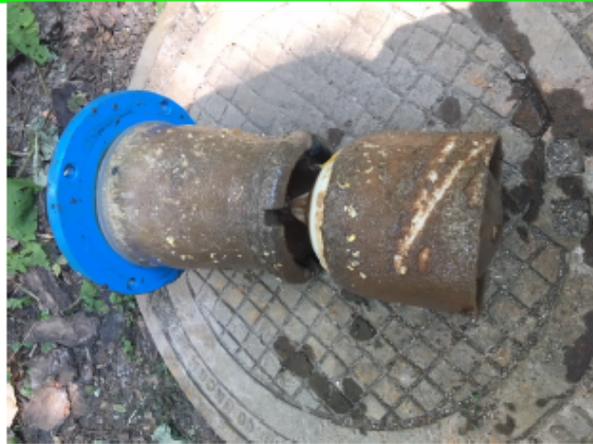
FOTO Allgemeines Foto

Funktionsfähigkeit teilweise vorhanden, Wasseraustritt aus Be- und Entlüftungsrohr während Betrieb

KAA-D-B (M) Ein- / Austritt von Medien, Ölwechsel Mediaustritte während Betrieb Medium läuft/spritzt aus Armatur

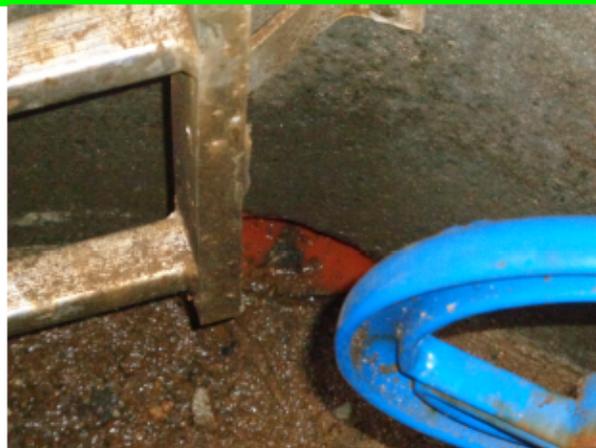
JCG-A-B (B,C,D,F,H,I,J,K) Anschlussleitung kreisförmig entwässert aus Schacht
