Sanierung einer Edelstahlleitung DN 400

Vortragender | Autor: Ing. Stefan Konkilia | QUABUS GmbH

Unter der Nibelungenbrücke, einer der Hauptverkehrsadern der Stadt Linz, hängt eine Edelstahlleitung DN 400 welche für die Wasserversorgung sehr wichtig ist.

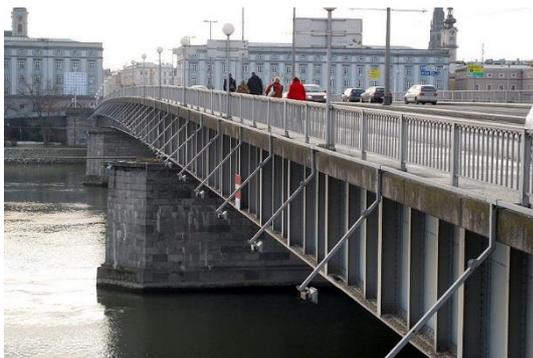
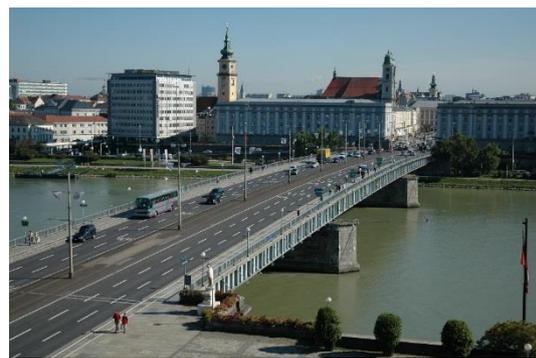
Diese Leitung war an mehreren Stellen undicht und musste dringend saniert werden.

Da die Sanierung rasch und ohne Verkehrseinschränkung durchgeführt werden musste, war das System Primusline® die Ideale Lösung.

Die Leitung konnte innerhalb einer Woche komplett saniert und wieder in Betrieb genommen werden.
